**Inspección de 2022
e Informe del Estado
de la Planta Clausurada del
Reactor Nuclear de Agua
Hirviente Sobrecalentada
(BONUS), Rincón, Puerto Rico**

Septiembre 2022

U.S. DEPARTMENT OF
ENERGY

Legacy
Management

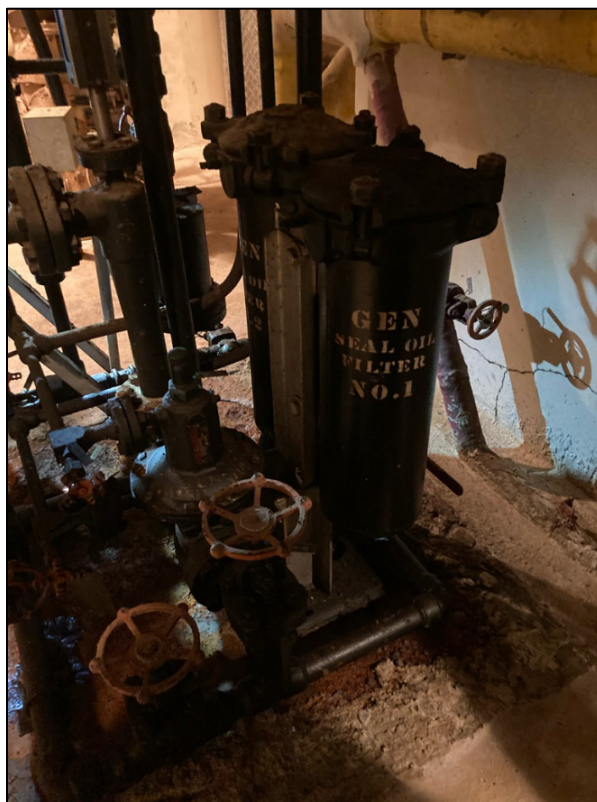
Se observó una pequeña área con un líquido en la base de la Junta del Filtro de Aceite No. 1 del Generador en el sótano del edificio de contención. DOE solicitó que AAE investigue la naturaleza de este líquido que tiene la apariencia de aceite (PL-1).

PL-1. Sustancia aceitosa observada en la Junta del Filtro de Aceite No. 1 del Generador

Necesita confirmarse si la naturaleza de la sustancia aceitosa de la base de la Junta del Filtro de Aceite No. 1 del Generador es simplemente aceite que se ha filtrado y cayó al piso.

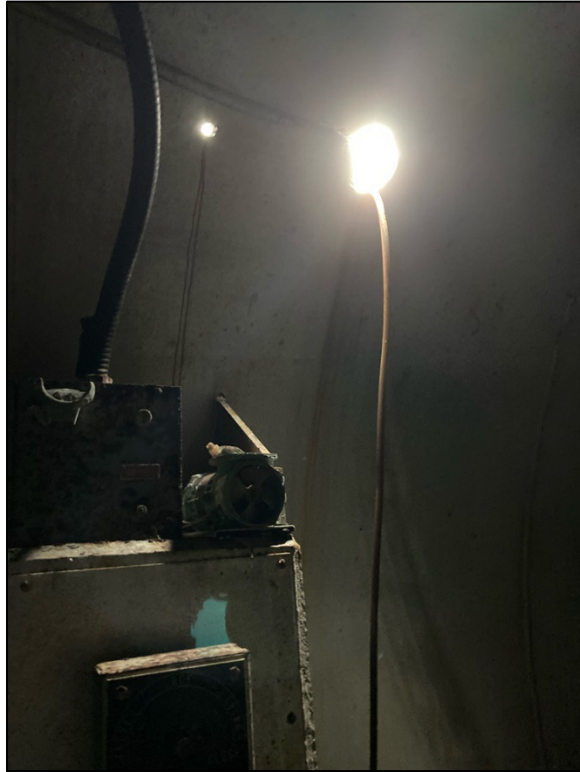
Los inspectores observaron una abertura hacia afuera a un lado de la Esclusa de Aire 2 con lo que parece un cable eléctrico que la atraviesa. Esta abertura debe cerrarse para proteger el interior del domo de contención (PL-2).

PL-2. Abertura hacia afuera en la Esclusa de Aire 2

Debe cerrarse la abertura hacia afuera de la Esclusa de Aire 2.

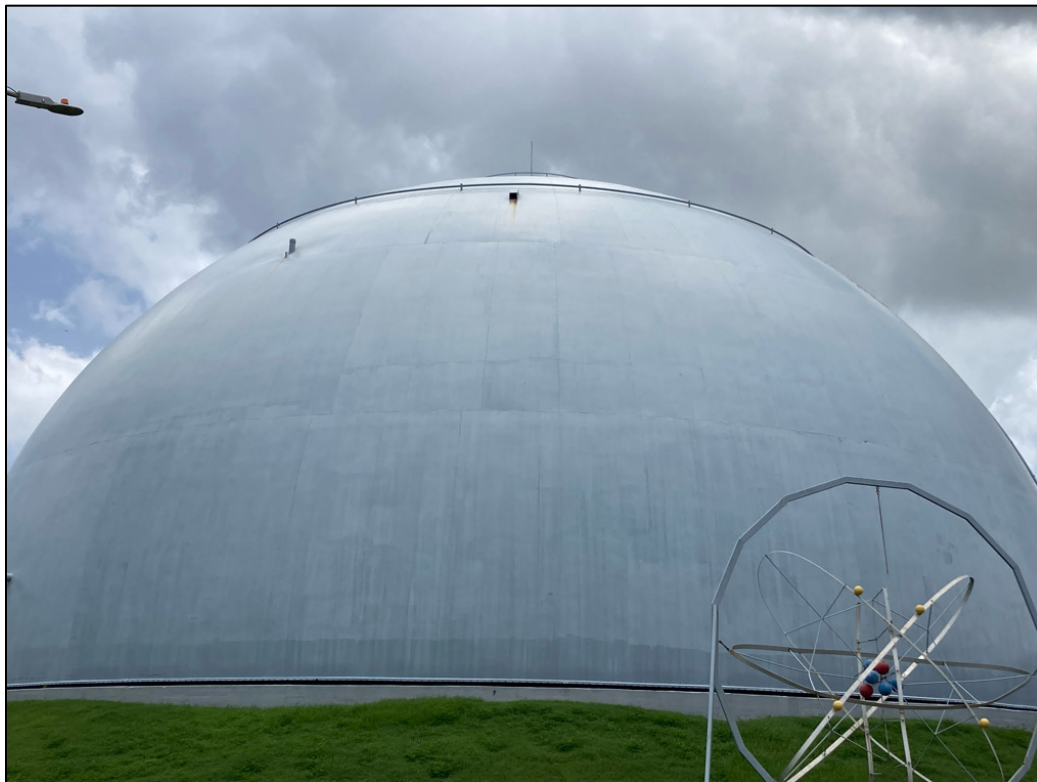
La superficie exterior del domo ha sido reacondicionada y pintada en 2013 (PL-3). La pintura en un área del domo sufrió daños por el huracán y necesita una nueva mano de pintura.

PL-3. Cúpula de contención

Se debe pintar de nuevo una pequeña área del domo tan pronto como sea posible para protegerlo de la corrosión.

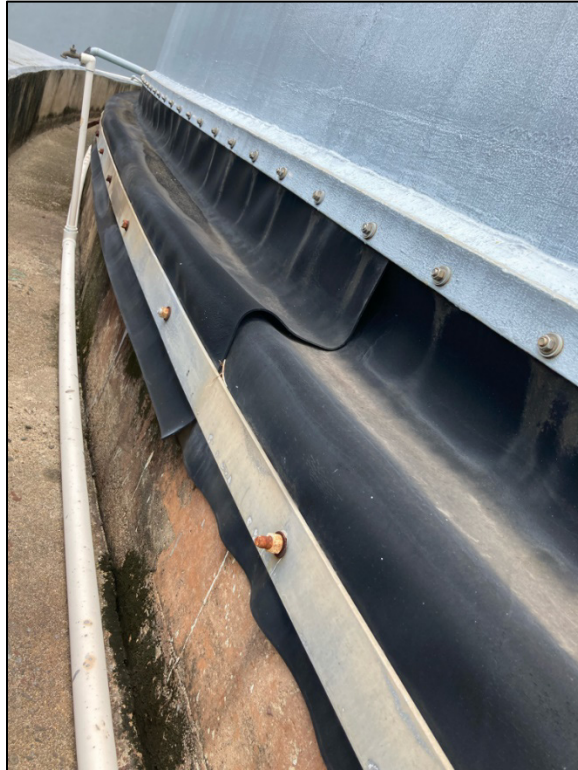
La base del domo de contención tiene un sellado de goma (o empaque de caucho) instalado para evitar la filtración de agua en el edificio. En 2010, se observó que el sellado tenía grietas, rasgaduras y faltaban pedazos en algunas partes. Se observó evidencia de filtraciones en algunos puntos a lo largo de la pared interior del domo de contención, lo cual indicó que el sellado dejaba pasar agua en esas áreas. AEE instaló entonces un sellado de goma secundario sobre el sellado primario deteriorado para impermeabilizarlo. En esta inspección, los inspectores notaron que en los lugares donde se sobrepone el sellado secundario debe aplicarse calafateo o masilla para sellar (PL-4) y que hay que recortar los extremos del sellado secundario y asegurarlos mejor contra el domo, quizá usando un compuesto de calafateo o sellador para prolongar la duración del sellado. Durante la inspección de este año no se observó evidencia de filtración de agua reciente a través de la parte alta de la pared del sótano en el edificio de contención, lo cual indica que el sellado secundario está funcionando de manera adecuada.

PL-4. Espacio de separación en el sellado de goma en la base del domo

Para asegurar la integridad a largo plazo del sellado de goma secundario que está instalado en la base del domo de contención, se deben calafatear las partes sobrepuestas del sellado y se deben asegurar mejor los extremos a la pared del edificio de contención.

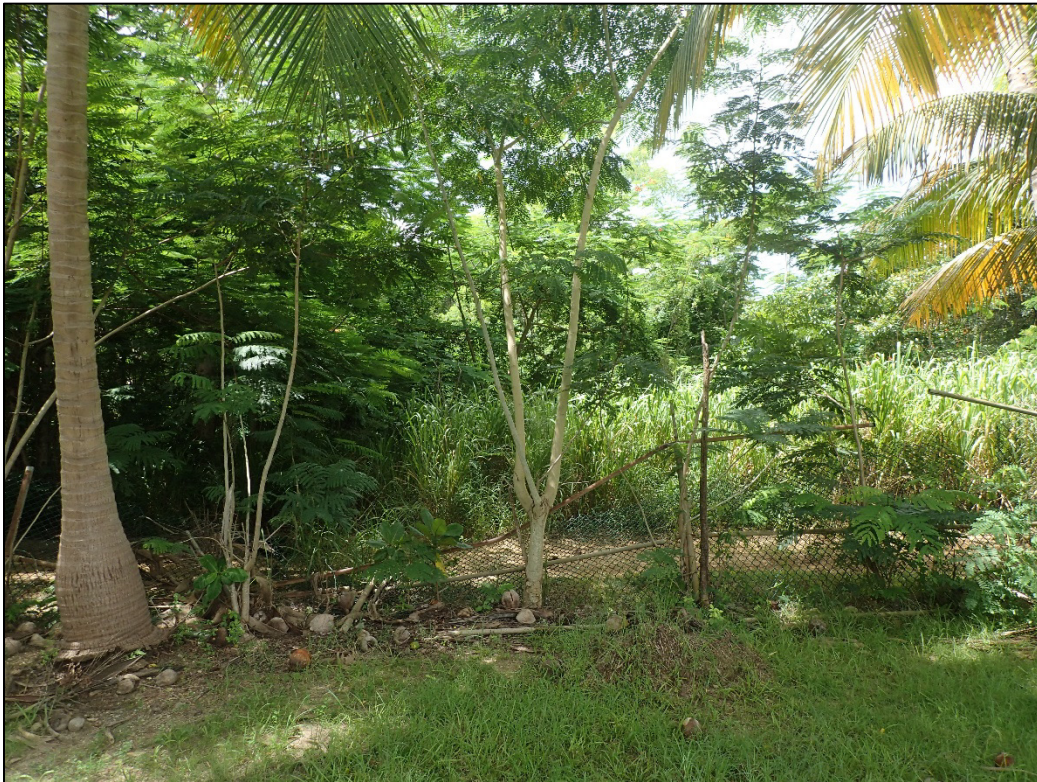
Al llegar, el guarda de seguridad estaba presente y el portón estaba cerrado y bloqueado. El guardia de seguridad permitió al equipo de inspección entrar al recinto. La verja del perímetro de seguridad estaba en mal estado. Debido a los huracanes de 2017, numerosos árboles cayeron sobre la verja, dañándola en diferentes áreas (PL-5, PL-6, PL-7). En algunas partes, la verja está totalmente derrumbada (PL-8). Por motivos de seguridad, la verja necesita ser reparada lo antes posible.

PL-5. Daños en la verja del perímetro de seguridad

Deben repararse los daños a la verja del perímetro y el muro de retención a lo largo de la playa.

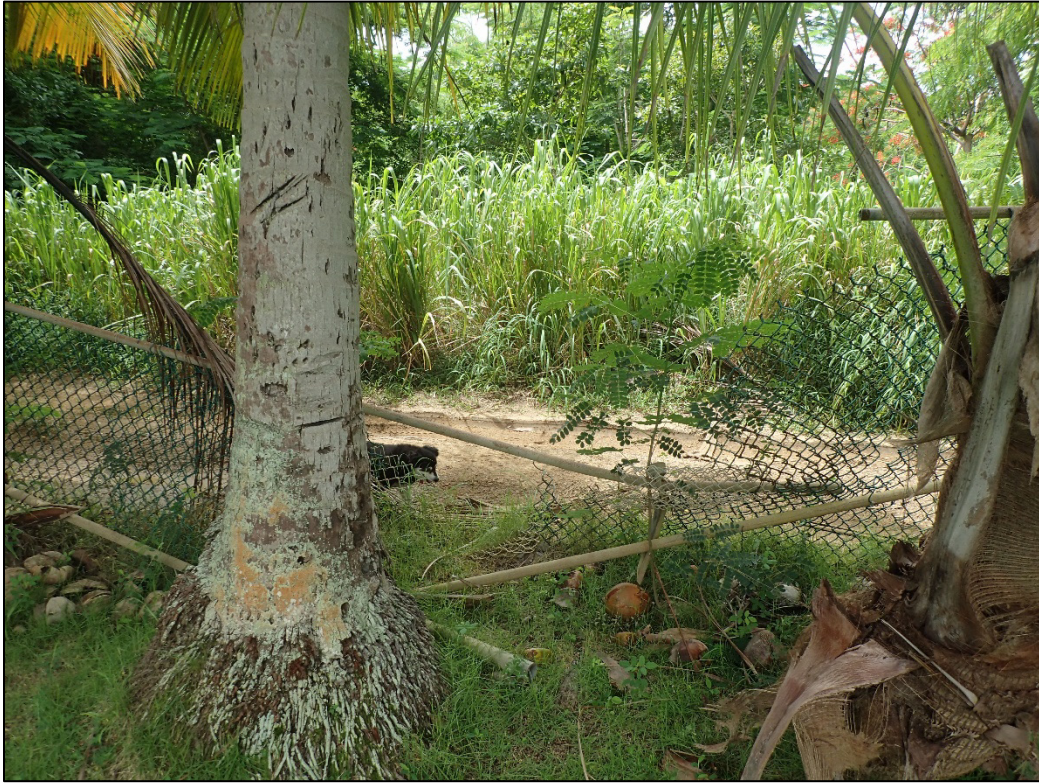
PL-6. Daños en la verja del perímetro de seguridad

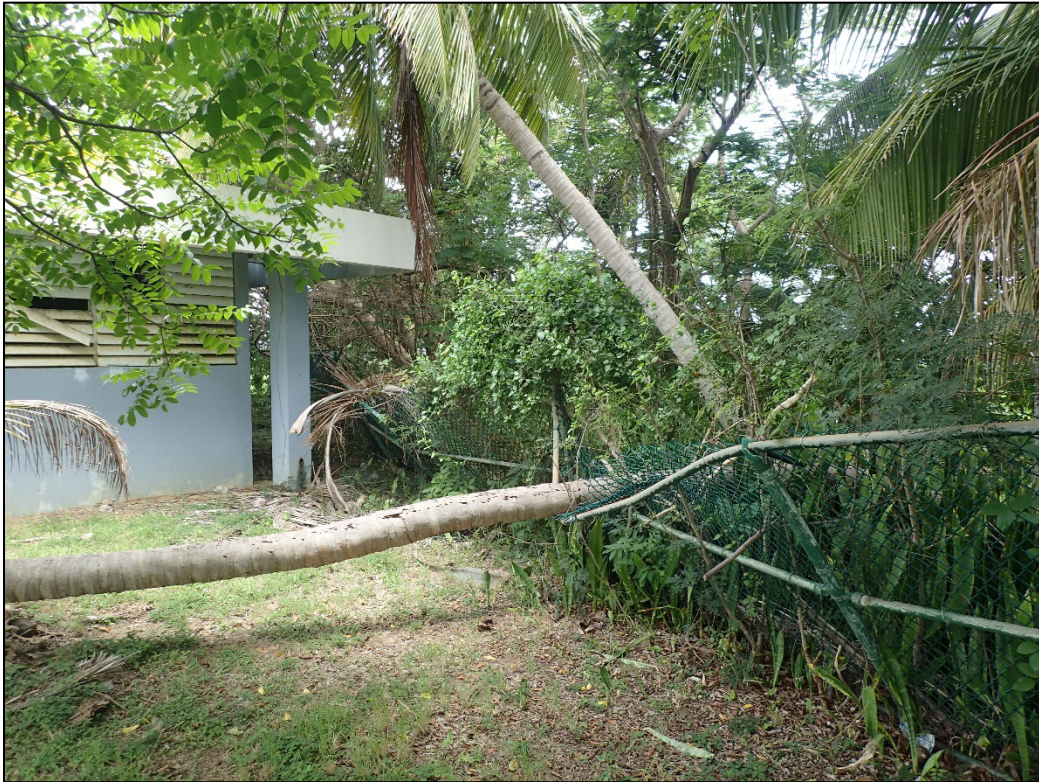
PL-7. Árbol caído sobre la verja del perímetro de seguridad

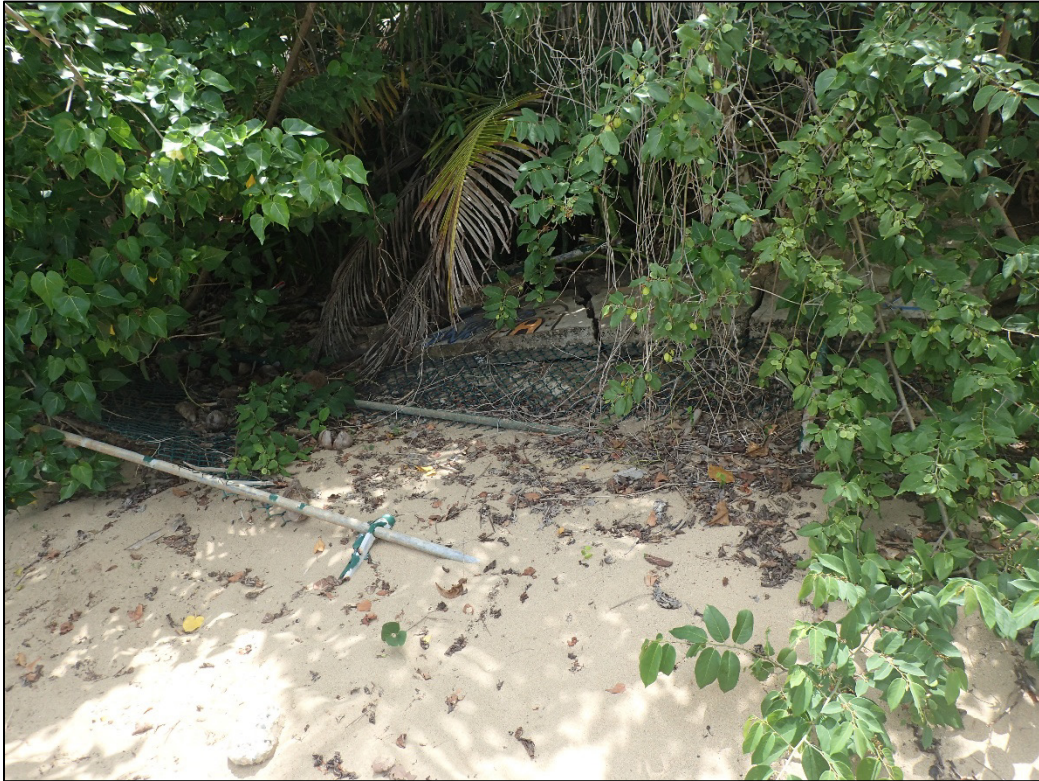
PL-8. Daños en el muro de barrera de la playa y verja de seguridad caída

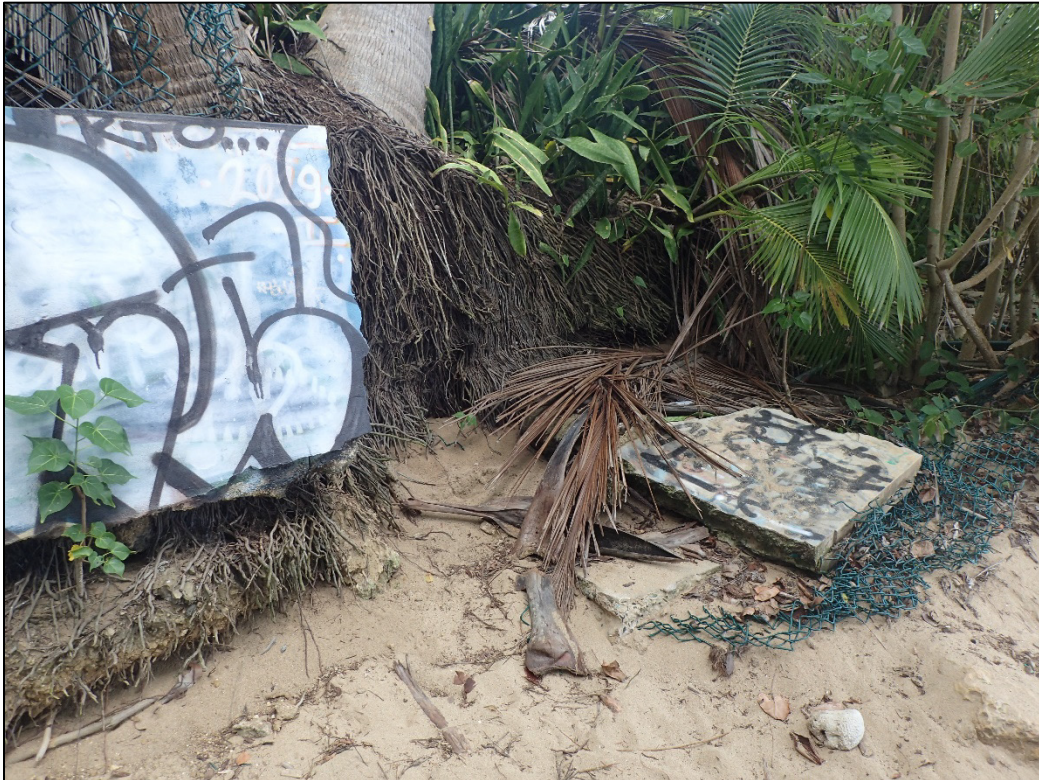
El muro de barrera a lo largo de la playa en el flanco oeste de la propiedad (y la verja de seguridad que se instaló por encima a lo largo del muro) están deteriorados significativamente (PL-9 and PL-10). La pendiente acusada y la densa vegetación pueden disuadir a los intrusos, pero esa área ya no está asegurada por una verja de perímetro de seguridad.

PL-9. Daños en el muro de barrera de la playa

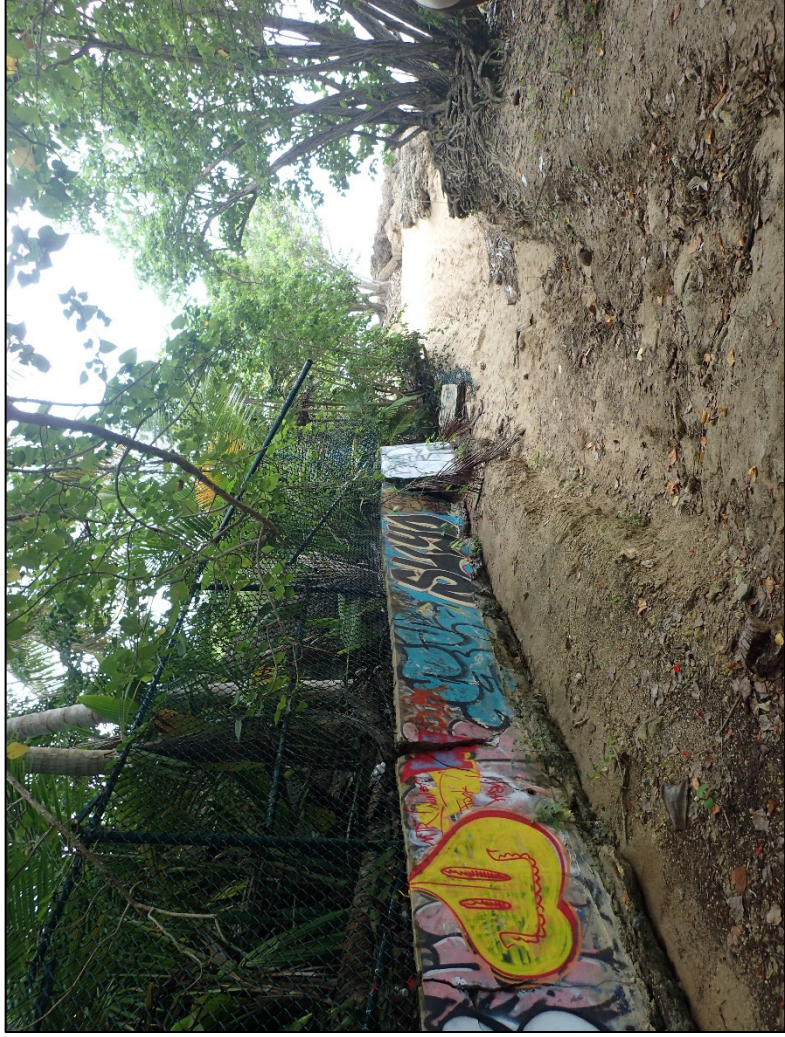
PL-10. Daños en el muro de barrera de la playa

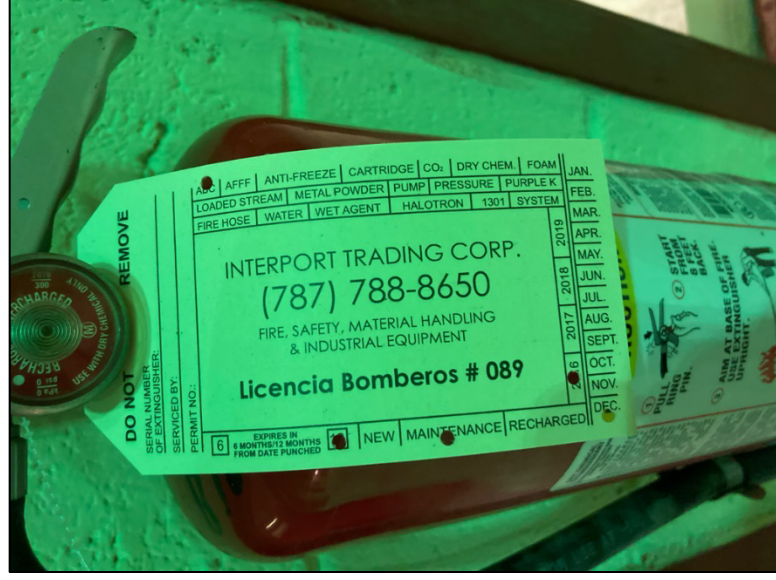
El cuidado y limpieza general de la planta eran excelentes. No había basura en las áreas entre los edificios y a lo largo de la verja. A excepción de los daños a la vegetación por los huracanes de 2017, se ha estado dando buen mantenimiento a la jardinería. Los inspectores observaron algunos extintores de incendios caducados (PL-11).

PL-11. Etiqueta de inspección caducada en extintor de incendios

Se deben inspeccionar todos los extintores de incendios.

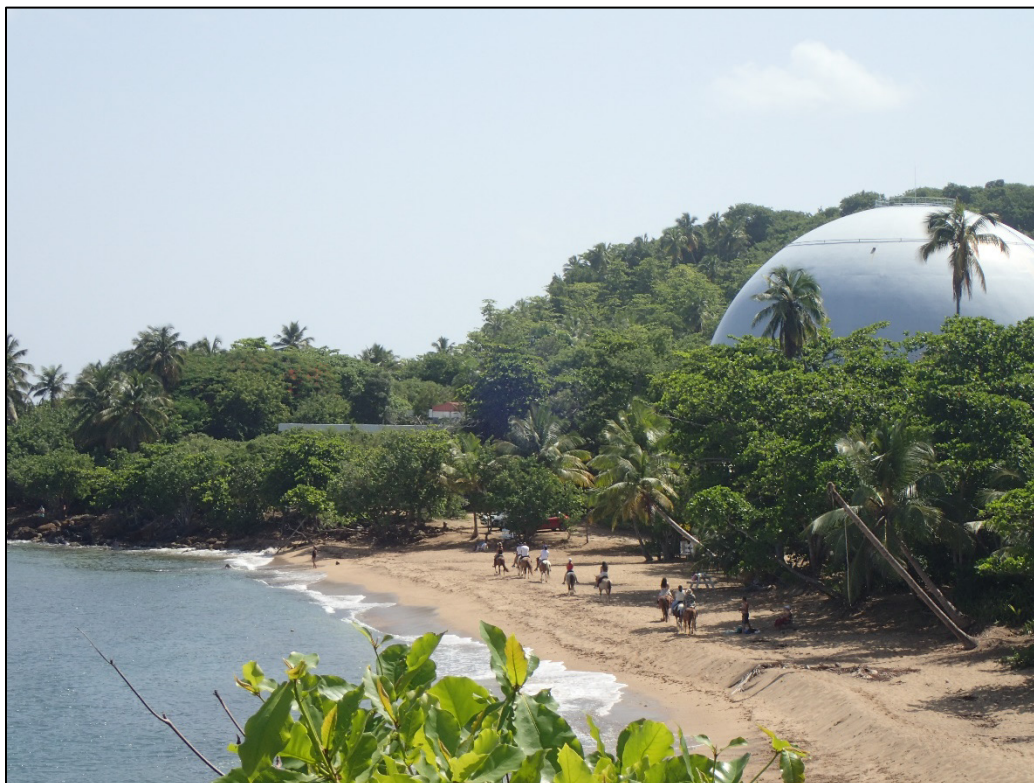
El muro de retención en el lado oeste de la facilidad, de cara a la playa, se ha deteriorado mucho desde la inspección de 2019. Los desagües para tormentas que salen de la planta se encontraron sin desechos. El público utiliza la playa oeste de la facilidad (PL-12).

PL-12. Vista desde el faro, caballos en la playa
