**Inspección de 2019  
e Informe del Estado  
de la Planta Clausurada del  
Reactor Nuclear de Agua  
Hirviente Sobrecalentada  
(BONUS),  
Rincón, Puerto Rico**

**Julio 2019**

Legacy  
Management

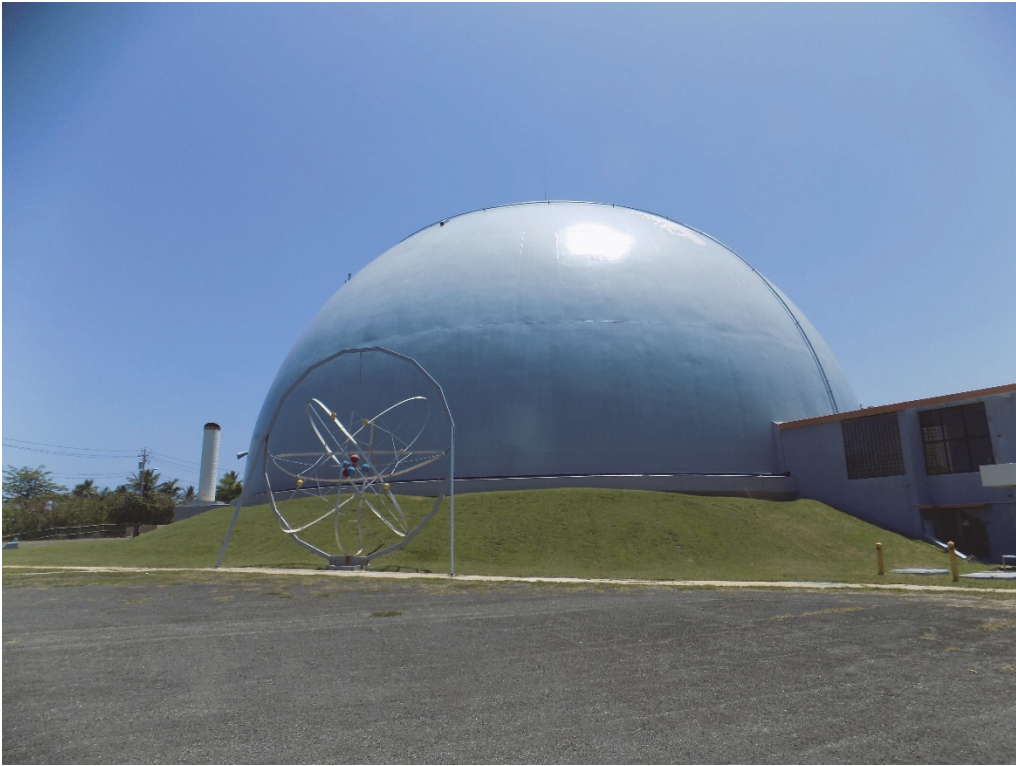
La superficie exterior del domo ha sido reacondicionada y pintada en 2013 (PL-1). La pintura en un área del domo sufrió daños por el huracán, y necesita una nueva mano de pintura tan pronto como sea posible (PL-2). La puerta de carga (al lado este del domo de contención) está cerrada y sellada, pero en un hueco encima de la puerta hay una infestación de avispas. Se necesita eliminar el avispero y el hueco debe ser sellado lo antes posible para evitar que empeore la infestación (PL-3).

*PL-1. Cúpula de contención*

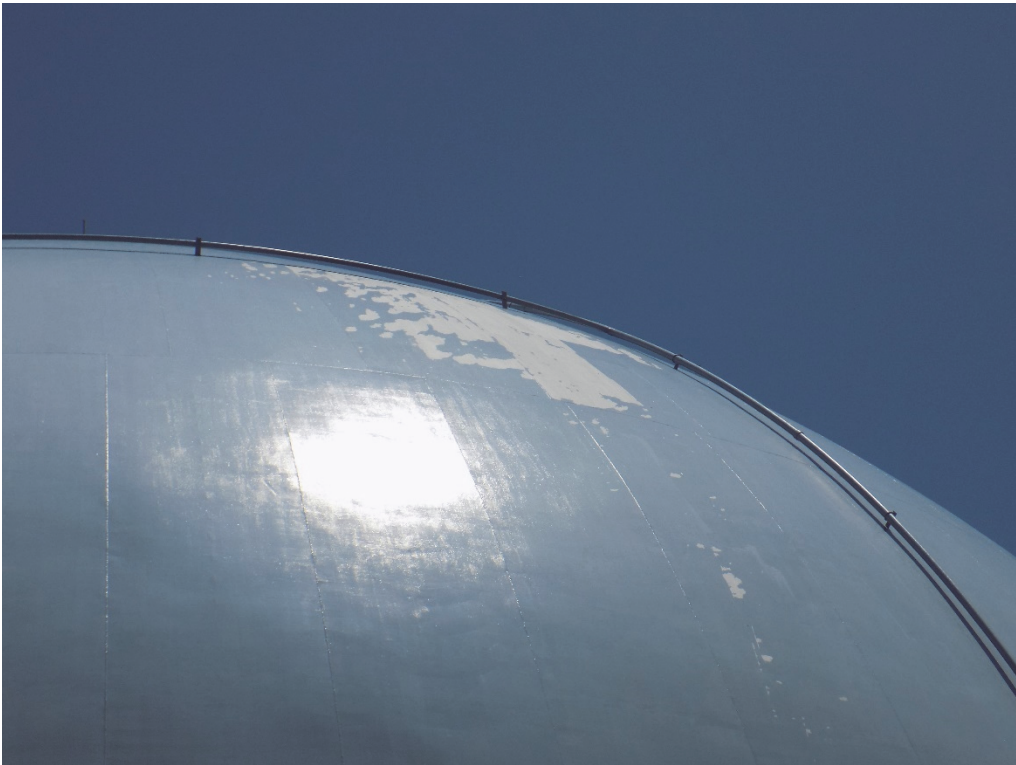
*PL-2. Pintura descascarillada en la cúpula de contención*

Se debe pintar de nuevo una pequeña área del domo tan pronto como sea posible para protegerlo de la corrosión.

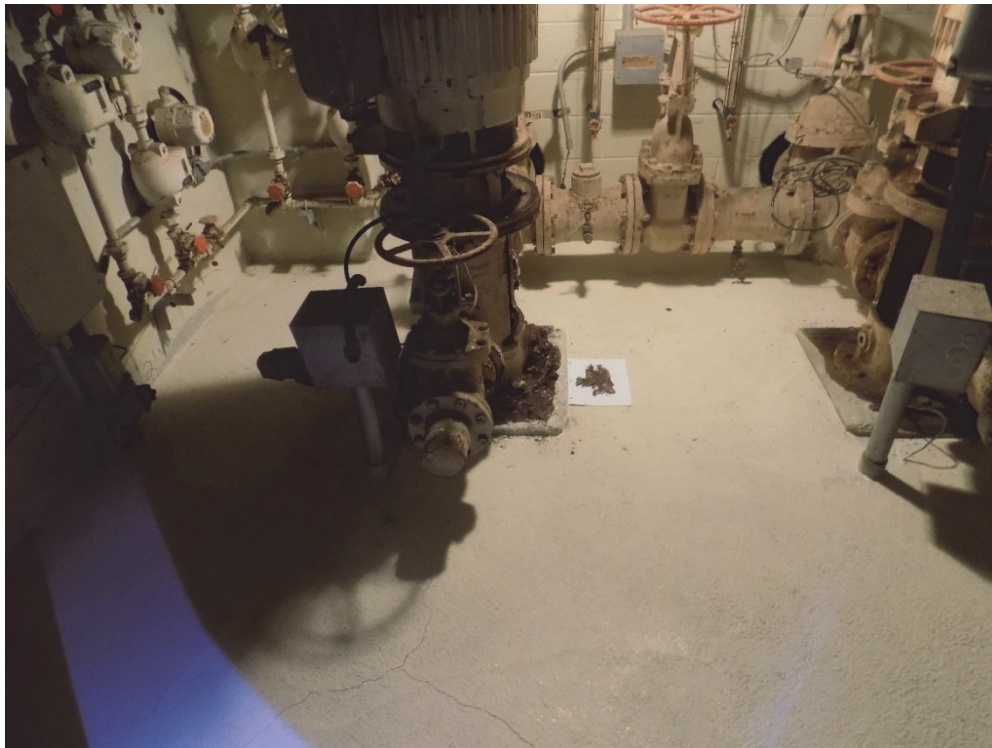
En noviembre de 2018, AEE realizó un examen de radiación que encontró contaminación eliminable en el sótano, en la base de la bomba de contención en la sala de la Bomba del Condensador. La contaminación consistía en aproximadamente dos puñados de restos de óxido contaminados manchados con aceite (PL-4 y PL-5). Se cree que la presencia de este material oxidado tiene algo que ver con las tormentas de los dos huracanes del 2017. Los inspectores observaron que el acceso a esa área estaba controlado de manera apropiada. La ruta a seguir que se señaló fue (1) dejar la contaminación ahí y (2) desarrollar un Plan de Trabajo Radiológico para ese área para cuando se necesite entrar para tomar muestras.

*PL-1. Restos oxidados contaminados y manchados de aceite en la base de la bomba de condensación en el sótano del edificio de contención*

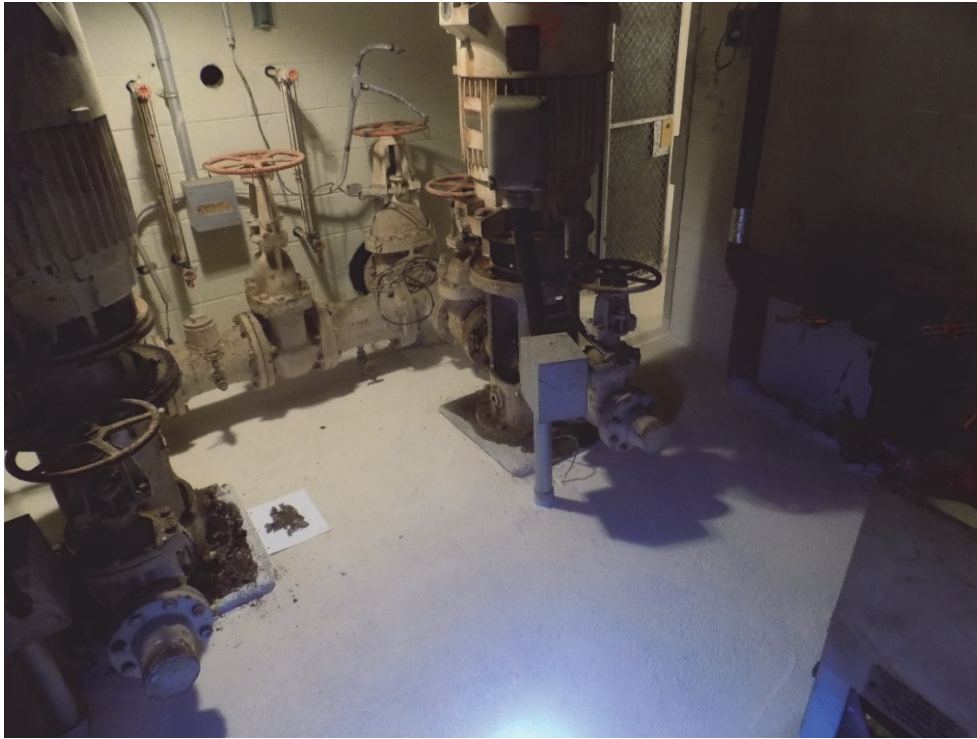
*PL-2. Restos oxidados contaminados y manchados de aceite en la base de la bomba de condensación en el sótano del edificio de contención*

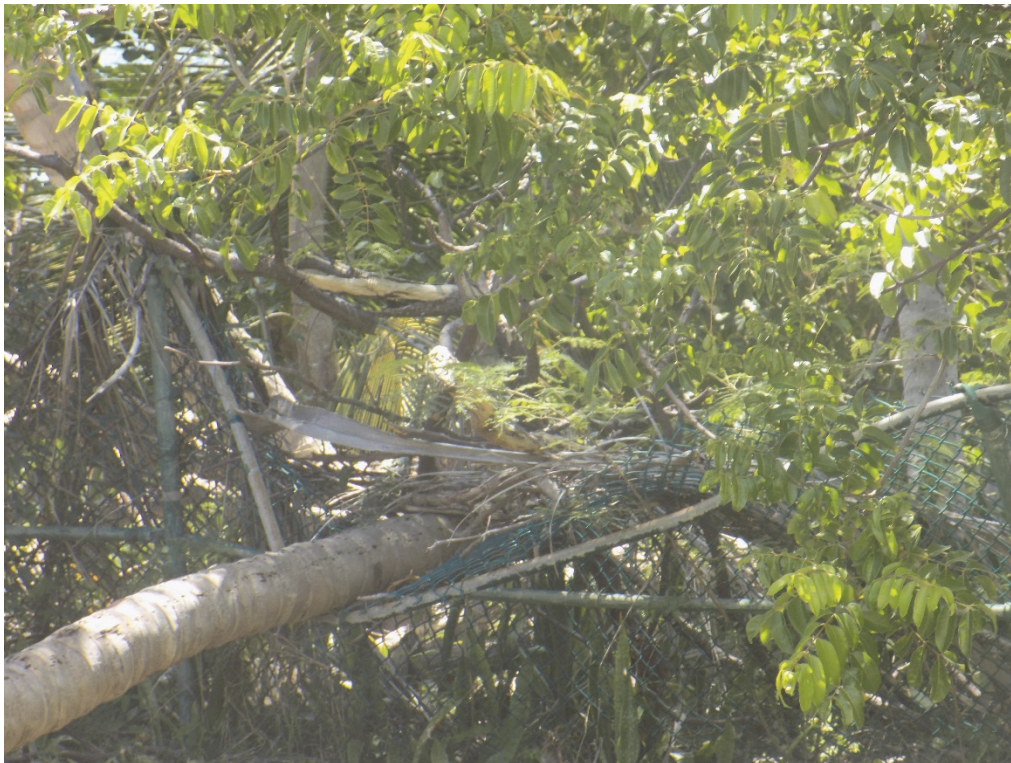
Al llegar, el guarda de seguridad estaba presente y el portón estaba cerrado y bloqueado. El guardia de seguridad permitió al equipo de inspección entrar al recinto. La verja del perímetro de seguridad estaba en mal estado. Se observaron árboles caídos sobre la verja en diferentes áreas (PL-6, PL-7, PL-8), se cree que a causa de los huracanes del 2017. En algunas áreas la verja está totalmente derrumbada (PL-9). Por motivos de seguridad, la verja necesita ser reparada lo antes posible.

*PL-3. Árbol caído sobre la verja de seguridad*

Se deben reparar los daños debidos a los huracanes que se observan en la verja del perímetro y la pared de retención a lo largo de la playa.

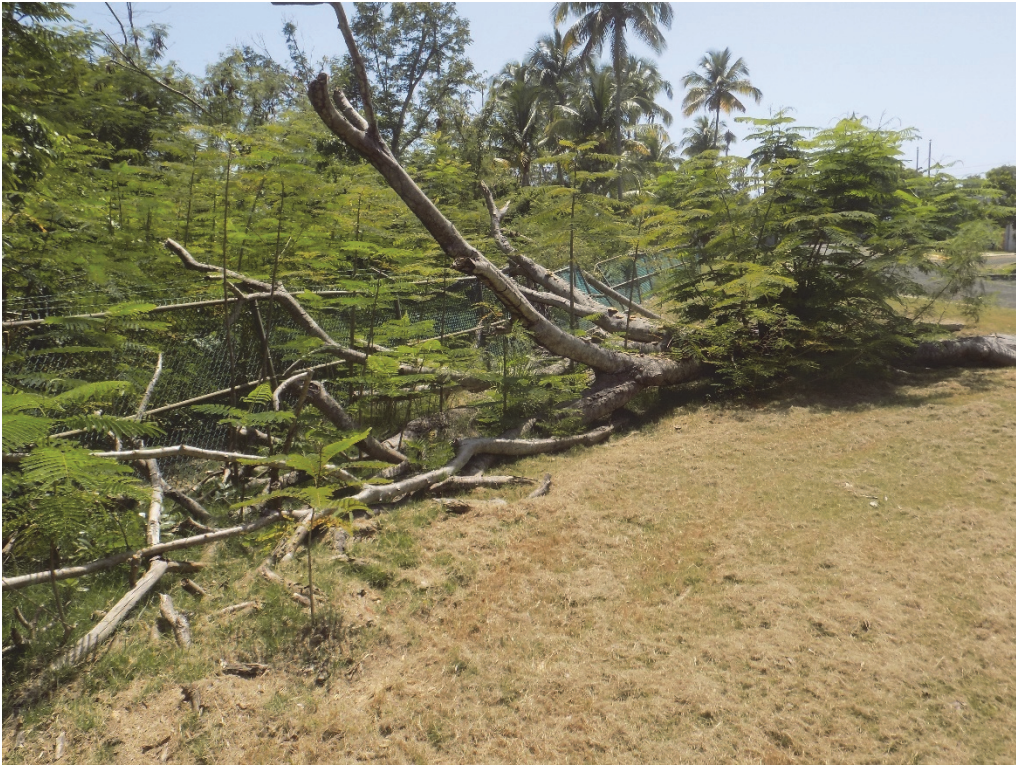
*PL-7. Árbol caído sobre la verja de seguridad*

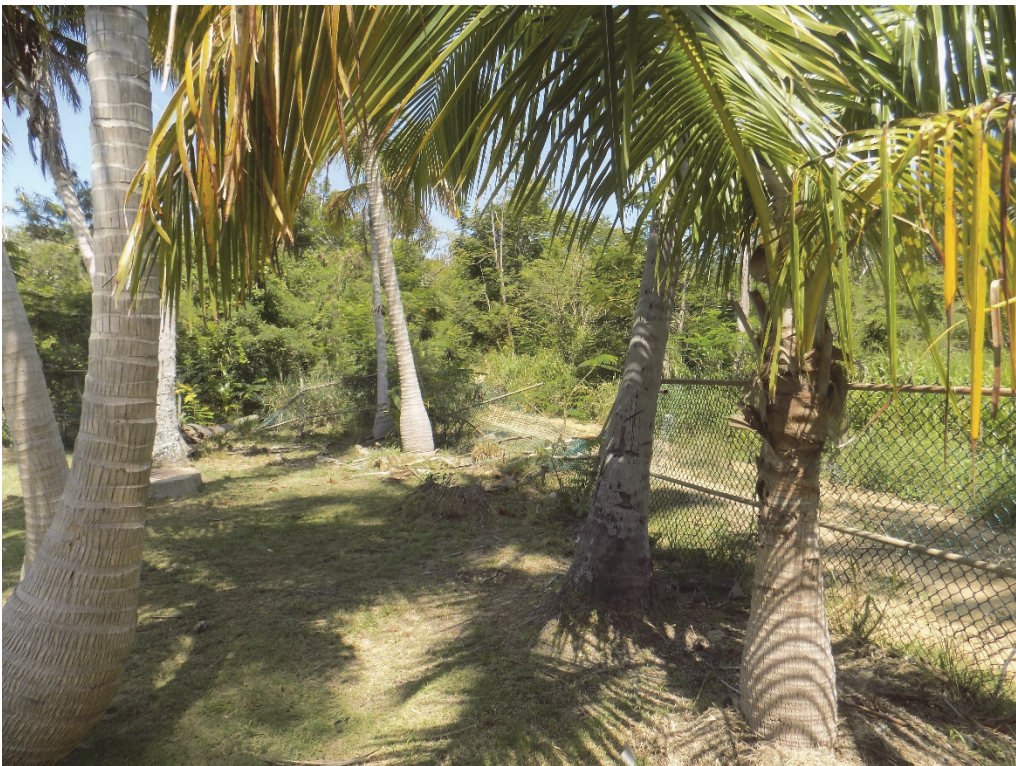
*PL-8. Árbol caído sobre la verja de seguridad*

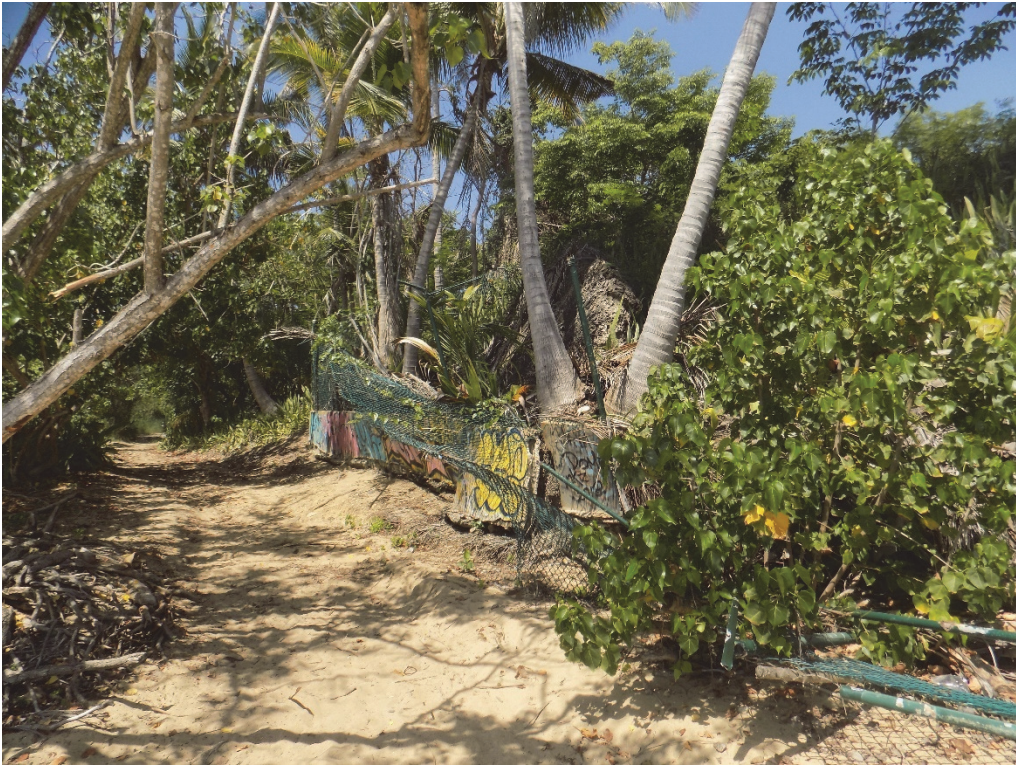
*PL-4. Daños en la verja de seguridad*

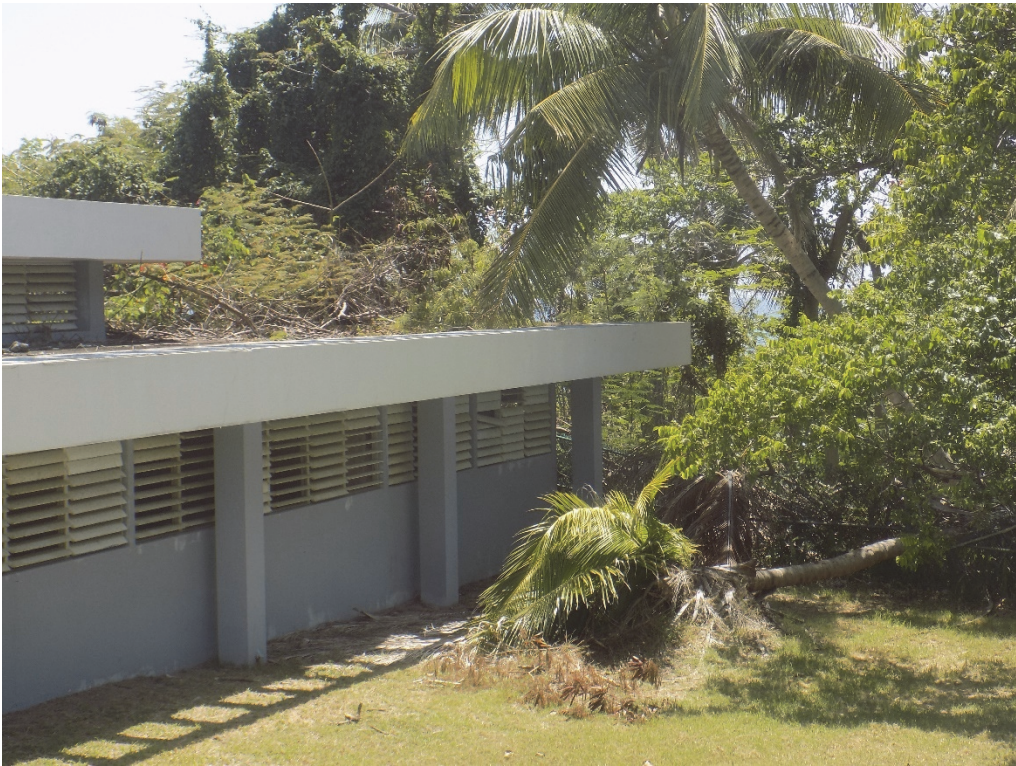
El auditorio estaba en buen estado y en la actualidad AEE le da uso. Consiste en un escenario y área para el público con aproximadamente 100 asientos. El área del patio se encuentra justo afuera del auditorio. Estaba en buenas condiciones y también lo está usando AEE según sus necesidades. El centro de entrenamiento en la actualidad no se estaba utilizando. Por motivos de seguridad, el equipo de inspección no entró en el centro de entrenamiento. Había árboles caídos sobre el techo del centro de entrenamiento (PL-10).

*PL-5. Árbol caído sobre el techo del edificio de entrenamiento*

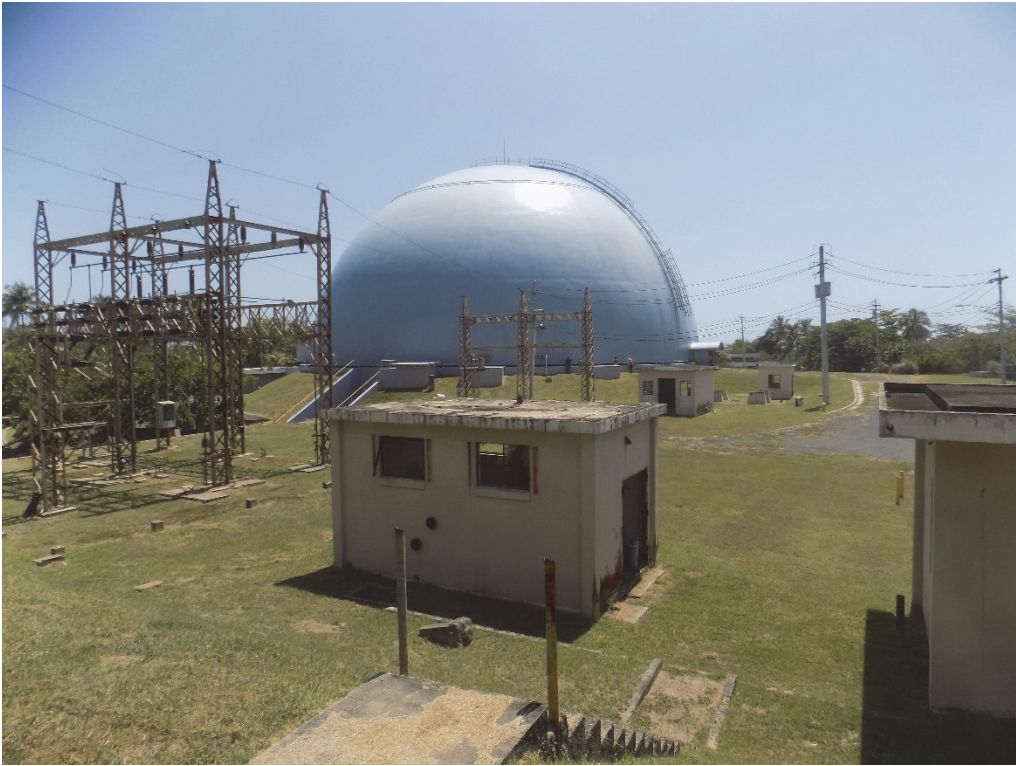
El cuidado y limpieza general de la planta eran excelentes. No había basura en las áreas entre los edificios y a lo largo de la verja. A excepción de los daños a la vegetación por los huracanes de 2017, se ha estado dando buen mantenimiento a la jardinería (PL-11 y PL-12)

*PL-6. Cúpula de contención*

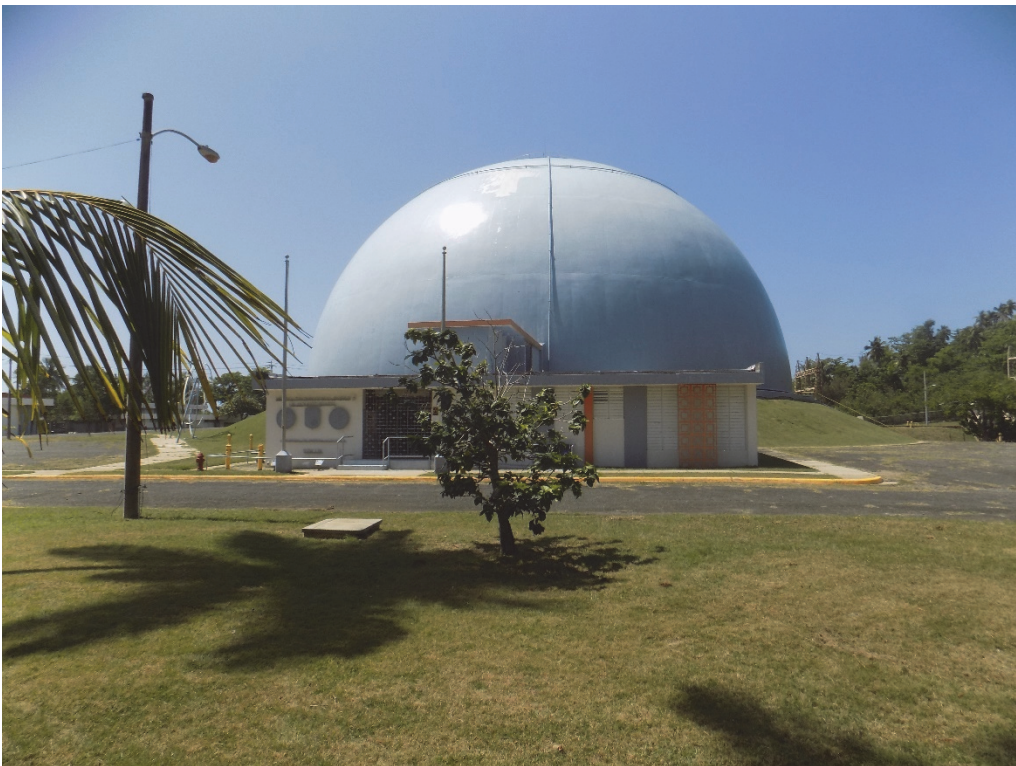
*PL-7. Cúpula de contención*

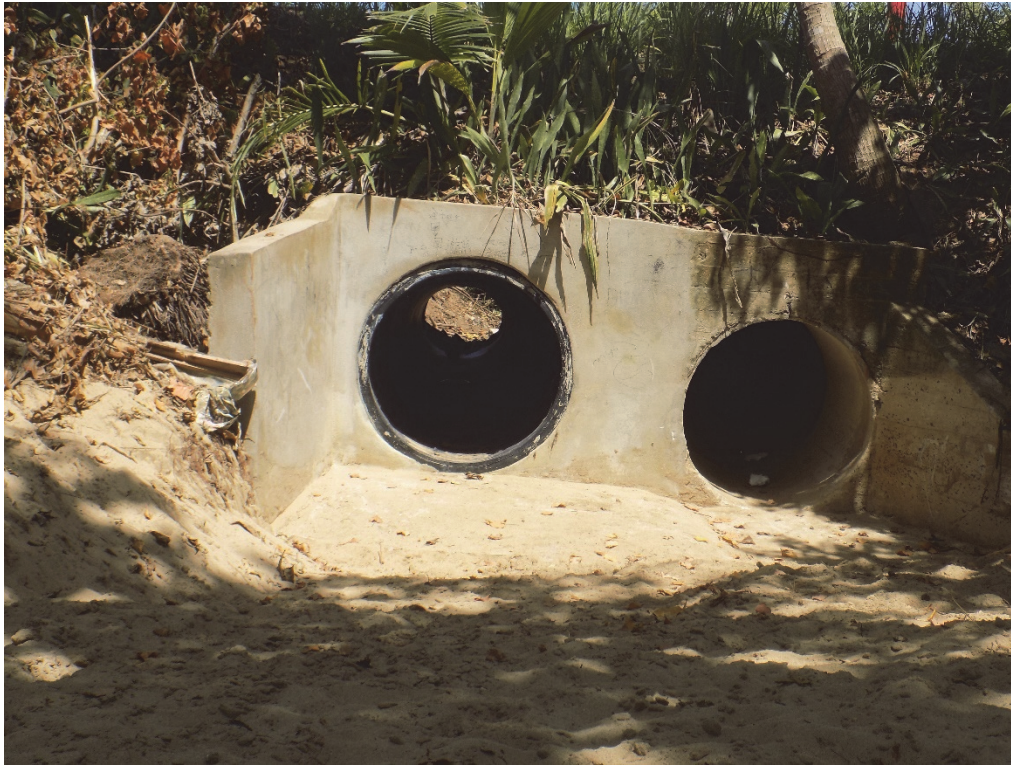
El muro de retención en el lado oeste de la facilidad, de cara a la playa, recibió graves desperfectos durante los huracanes de 2017 y necesita reparación. Los desagües para tormentas que salen de la planta se encontraron limpios y sin desechos (PL-13).

PL-8. Alcantarillas de drenaje
