**Inspección Anual de 2025  
e Informe del Estado  
de la Planta Clausurada del  
Reactor Nuclear de Agua  
Hirviente Sobrecalentada  
(BONUS),  
Rincón, Puerto Rico**

**Agosto 2025**

Legacy  
Management

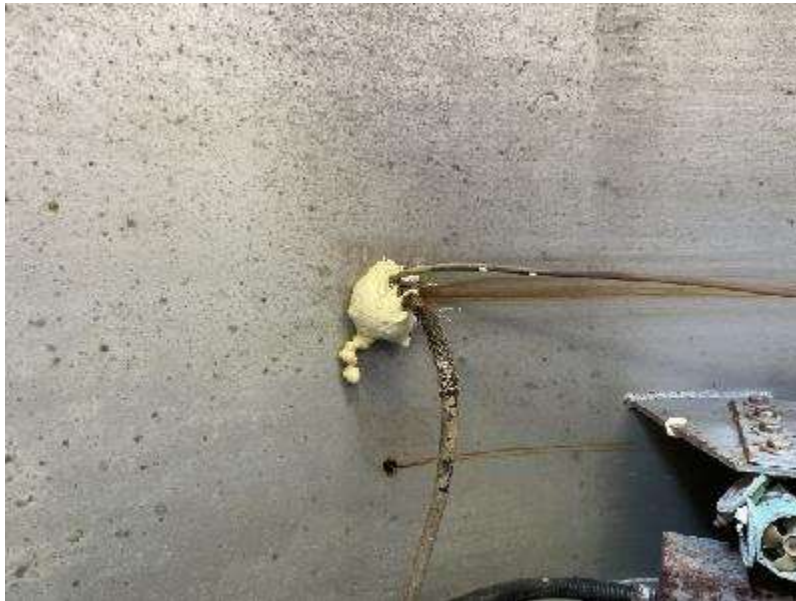
En la inspección de 2024, los inspectores observaron una abertura a un lado de la Esclusa de Aire 2 con lo que parecía ser un cable eléctrico que la atravesaba. Esta abertura se encontró sellada de forma correcta en la inspección de este año (PL-1).

*PL-1 Abertura sellada en la Esclusa de Aire 2*

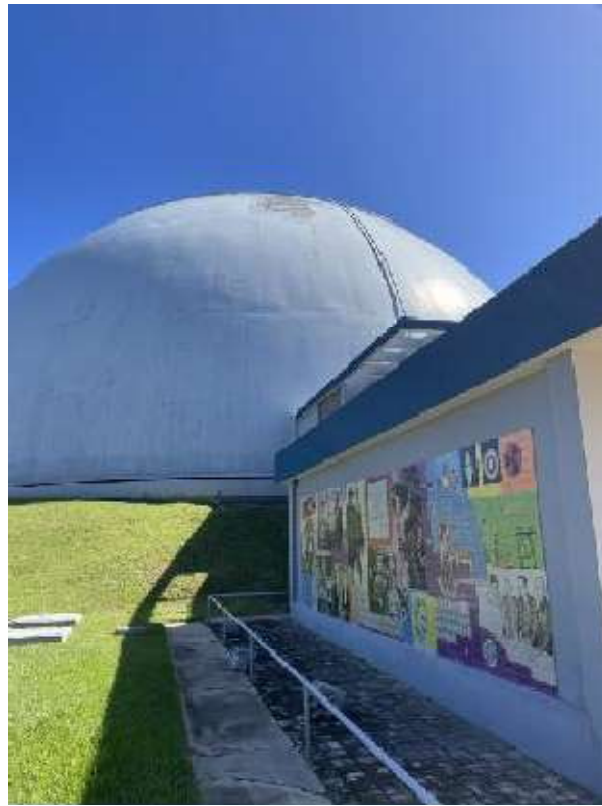
La superficie exterior del domo fue reacondicionada y pintada en 2013. La pintura en un área del domo sufrió daños durante el huracán de 2017 y necesita una nueva mano de pintura (PL-2).

*PL-2 Deterioro en la pintura del domo de contención*

- Se debería volver a pintar unas cuantas áreas pequeñas del domo para protegerlo de la corrosión.
- Se deben reparar los daños que todavía quedan en la verja del perímetro debidos al huracán. Las aberturas existentes deberían repararse hasta que la verja pueda reemplazarse. De obtener los fondos necesarios, la AEE debería considerar reemplazar la verja.

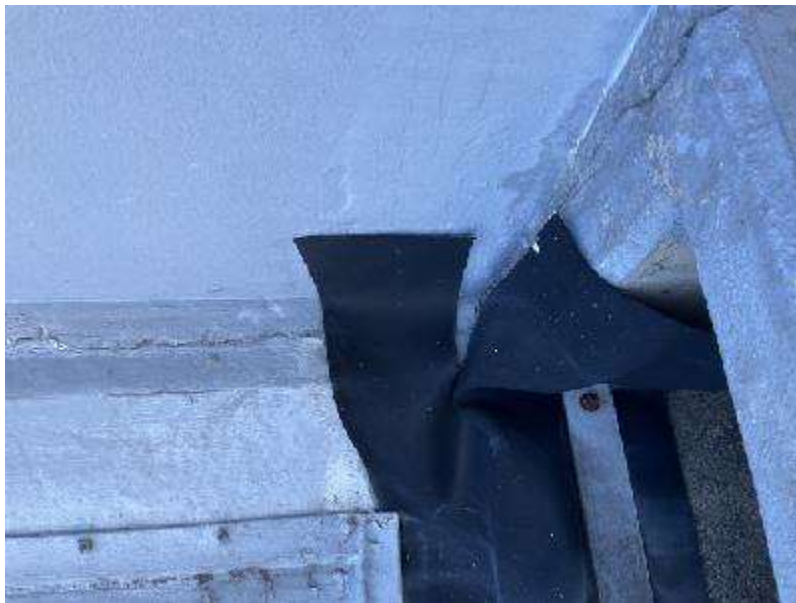
La base del domo de contención tiene un sellado de goma (o empaque de caucho) instalado para evitar la filtración de agua en el edificio. En 2010, se observó que el sellado tenía grietas, rasgaduras y faltaban pedazos en algunas partes. Se observó evidencia de filtraciones en algunos puntos a lo largo de la pared interior del domo de contención, lo cual indicó que el sellado dejaba pasar agua en esas áreas. La AEE instaló entonces un sellado de goma secundario sobre el sellado primario deteriorado para impermeabilizarlo. Durante la inspección se observó que el agua puede estancarse sobre el sellado y luego evaporarse. Las observaciones del sellado indicaban que este proceso hace que el sellado de goma se desprenda. Los ciclos repetidos de acumulación y de evaporación de agua pueden debilitar la integridad del sellado con el tiempo. De continuar así, podría necesitarse una reparación en el futuro para corregir esta situación. En algunas zonas, el sellado secundario se ha separado de la estructura del domo (PL-3). El sellado de goma debe adherirse de nuevo al domo. En la inspección de este año, no se observó evidencia de filtración reciente de agua en la parte alta de la pared del sótano en el edificio de contención, lo cual indica que el sellado secundario todavía está funcionando correctamente.

*PL-3 Sellado a lo largo de la base del domo de contención*

- Los extremos del sellado de goma alrededor de la base del domo, aunque funcionales, están despegados. Se recomienda que la AEE vuelva a adherir los extremos del sellado al domo.

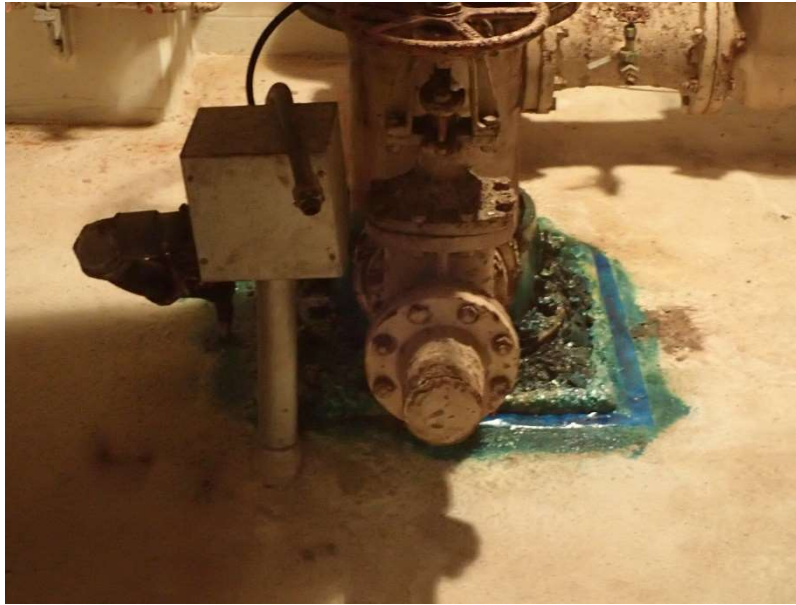
En noviembre de 2018, la AEE hizo un estudio radiológico que descubrió contaminación eliminable en el sótano, en la base de la bomba de contención en la sala de la Bomba de Condensado. La contaminación consistía en aproximadamente dos puñados de restos de óxido contaminados manchados con aceite. Se cree que es probable que la presencia de este material oxidado tenga algo que ver con las dos tormentas huracanadas del 2017. El escombros oxidado ha sido encapsulado (sellado) con un material de epoxi que estaba intacto y sin perturbación (PL-4). No se observaron escombros adicionales.

*PL-4 Material encapsulado*

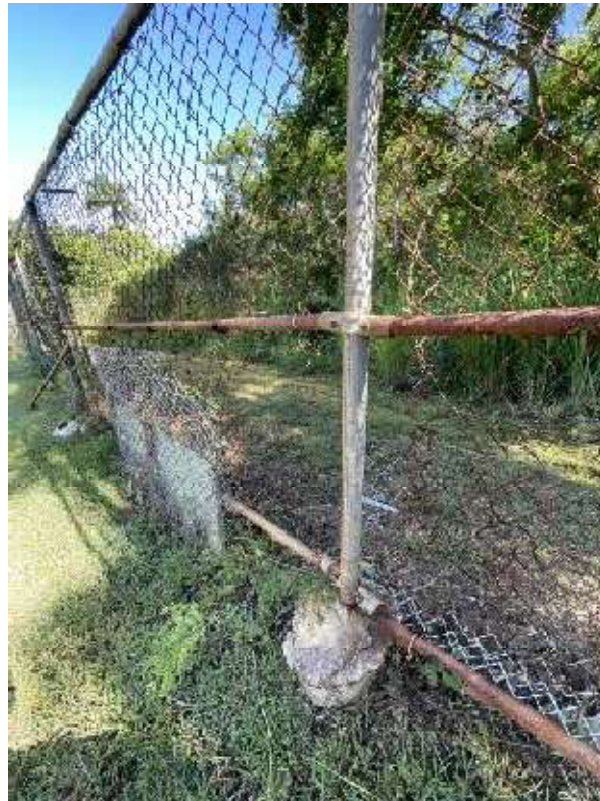
A la llegada, el guardia de seguridad estaba presente, el portón de seguridad estaba cerrado y bloqueado. El guardia de seguridad permitió al equipo de inspección entrar al recinto. La verja del perímetro de seguridad se encontró en malas condiciones y había sido comprometida en varias zonas, como muestran pinturas de grafiti reciente que se encontraron en un edificio anexo (PL-5 y PL-6). La barra superior de la verja del perímetro estaba doblada o tenía desperfectos en muchos lugares. El coronamiento de alambre de púas faltaba en la mayoría de la verja (PL-7). Se recomienda la reparación de la verja si se dispone de fondos.

*PL-5 Huevo en la verja cerca de la antigua Planta de Tratamiento de Zeolitas*

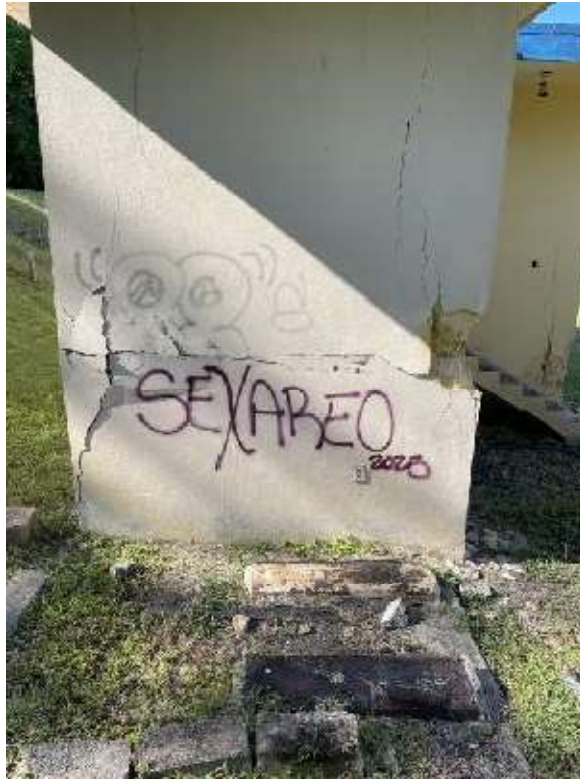
La condición del exterior de la planta continúa mejorando; sin embargo, la verja de seguridad del perímetro está dañada en varias zonas, como se evidencia por la presencia de grafiti en uno de los edificios anexos.

*PL-6 Grafiti con fecha en la pared externa de la Planta de Tratamiento de Zeolitas*

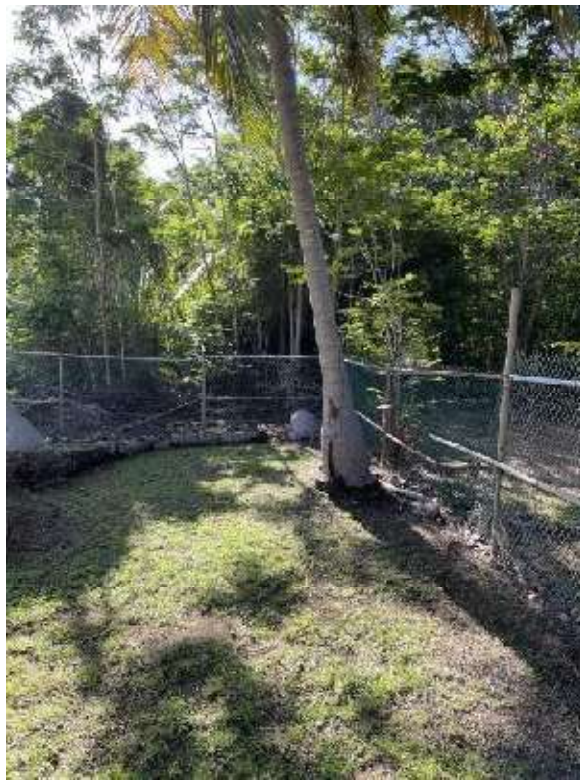
*PL-7 Muro sin coronamiento de alambre de púas*

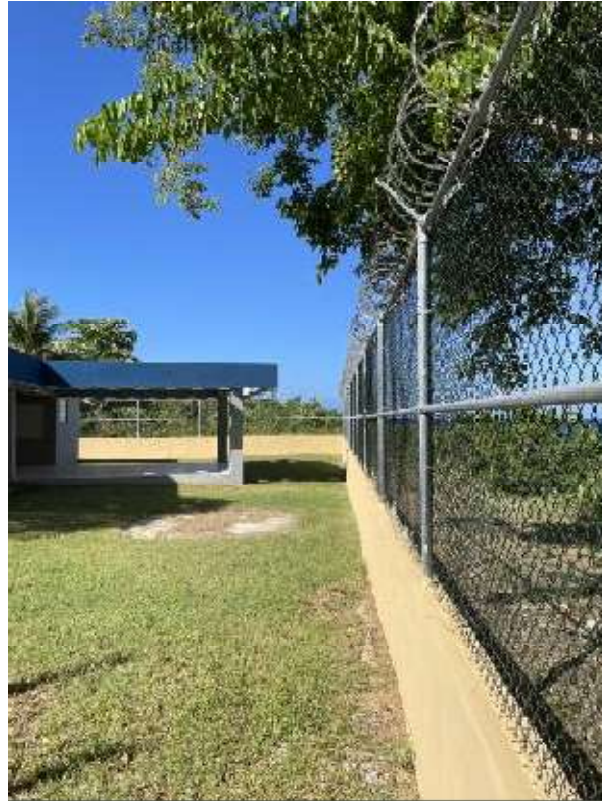
Se observó que el nuevo muro de contención con verja de seguridad en la parte superior, instalado en 2024 justo al oeste de la zona de las facilidades suplementarias, estaba en muy buenas condiciones (PL-8).

*PL-8 Nuevo muro de contención y verja*

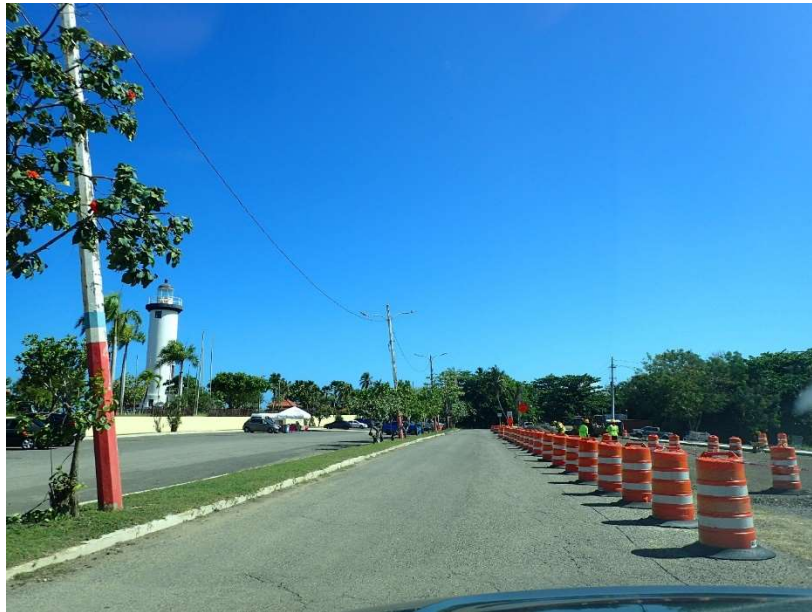
*PL-9 Construcción frente al faro*

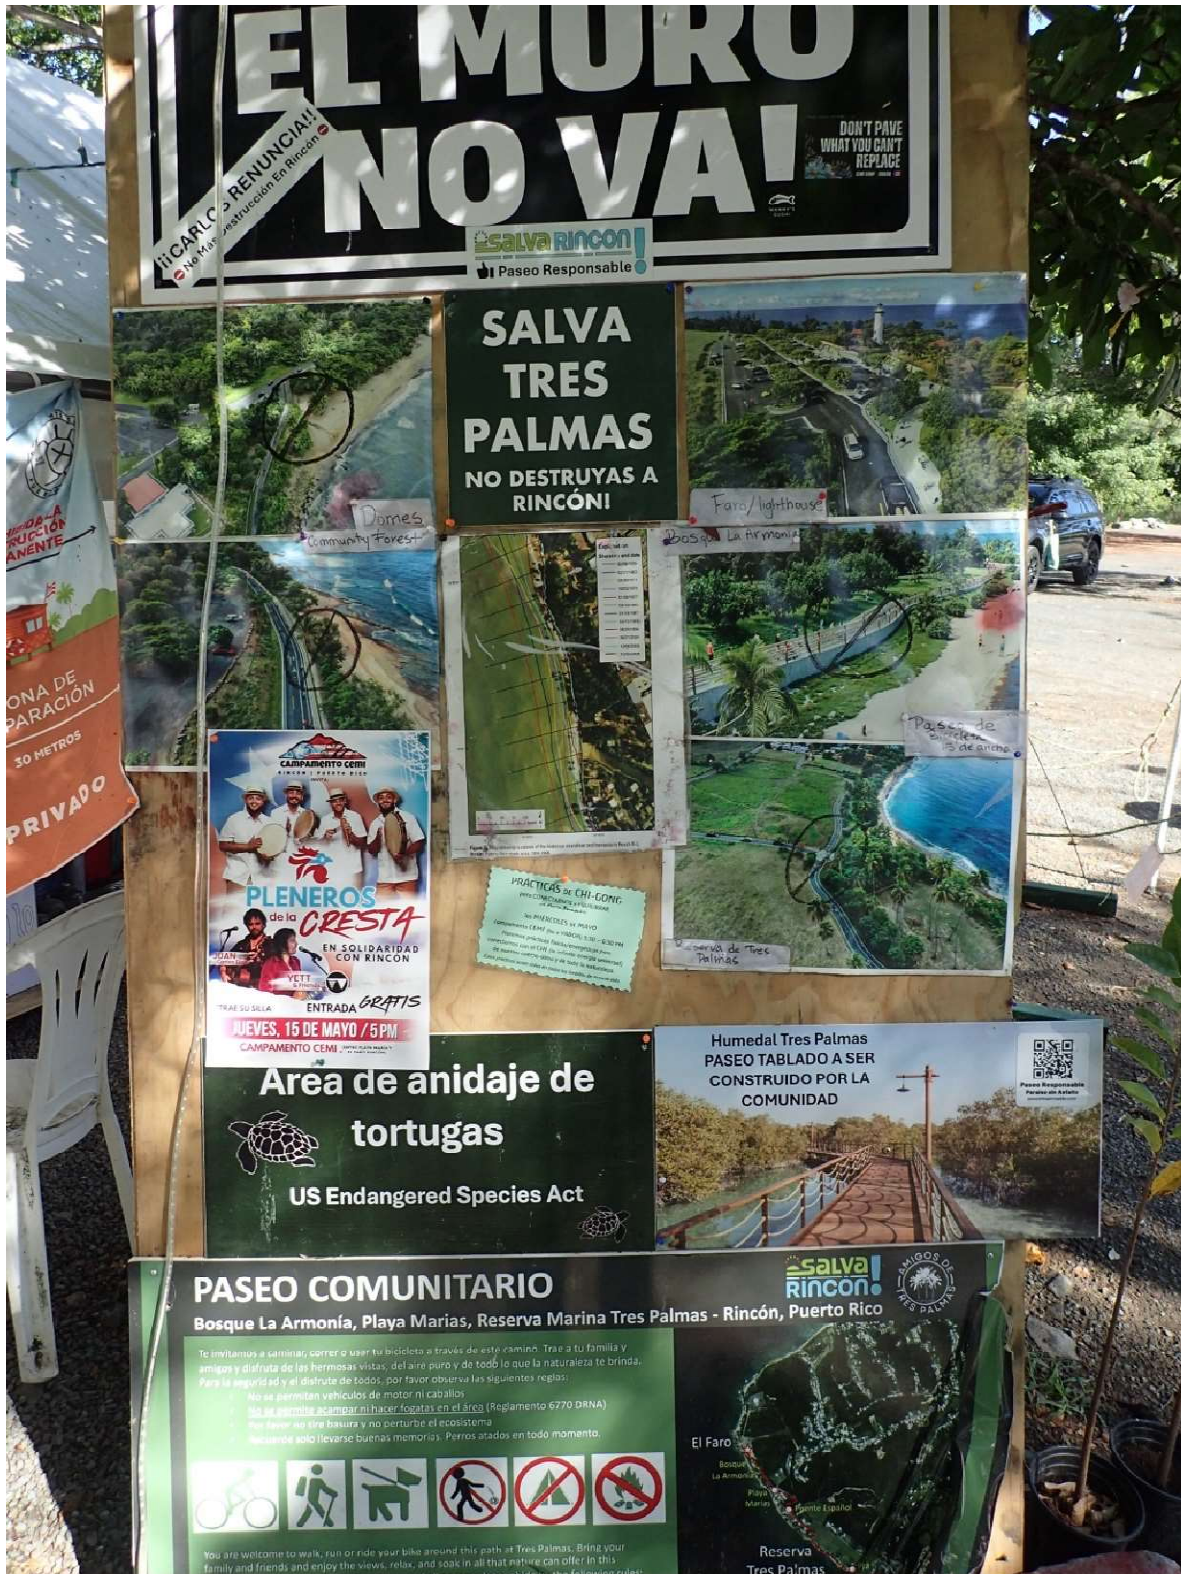
Las vías de desagüe para tormentas que salen de la planta se encontraron limpias y sin escombros. La playa en el lado oeste de la facilidad está siendo utilizada por el público. Se estaba llevando a cabo un proyecto de construcción para ampliar la zona de estacionamiento junto al faro, a lo largo de la vía pública que conduce a la entrada de la planta (PL-9). Además, en la carretera que conduce a la planta, se había instalado un campamento para protestar contra la construcción de un nuevo carril para bicicletas en la zona (PL-10).

PL-10 Letreros de protesta
