LMS/BON/51770

Informe del Estudio Radiológico Anual del Reactor BONUS de 2025

Agosto de 2025

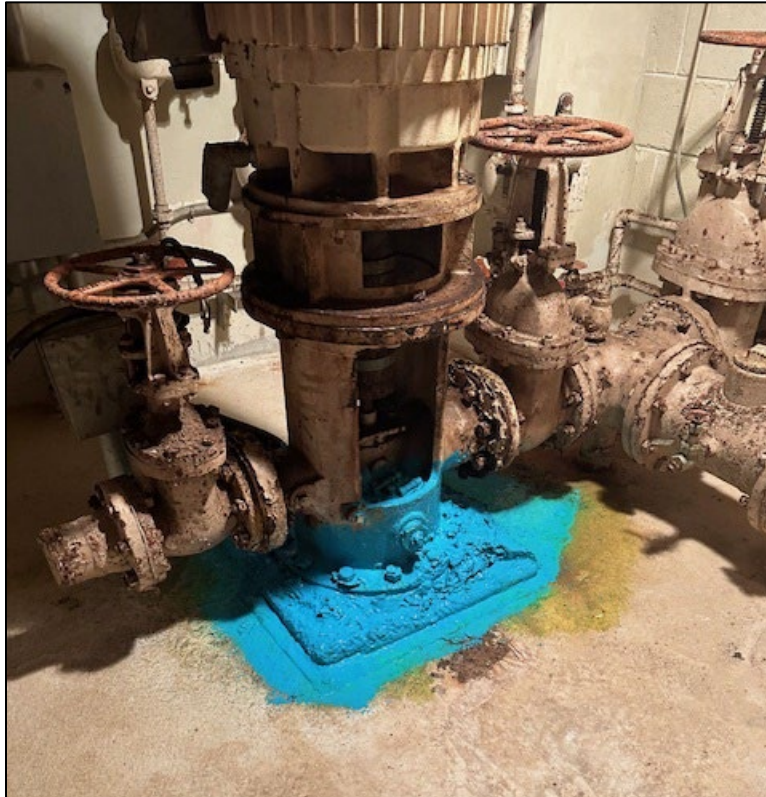
El sótano de la facilidad tiene una zona señalizada de contaminación radiológica que está intacta y parece estar en la misma configuración que cuando se colocó en 2024. Una sola bomba con un material de color óxido alrededor de su base fue identificada en 2024 como el motivo que se señalizara esa área del sótano. En 2024 se aplicó un recubrimiento fijador de dos capas sobre el material de color óxido de la base de la bomba, como se muestra en la Figura 1, para asegurar que el material no saliera de la zona de contaminación señalizada. Los RCT que hicieron el estudio notaron que, visualmente, el fijador parecía diferente de la aplicación inicial, como se ve en la Figura 2; sin embargo, los RCT verificaron que el fijador está funcionando como se espera con los valores de tanto la contaminación total como la contaminación removible por debajo de los niveles reglamentarios.

Figura 1. Bomba en la zona de contaminación del sótano a la que se aplicó fijador en 2024

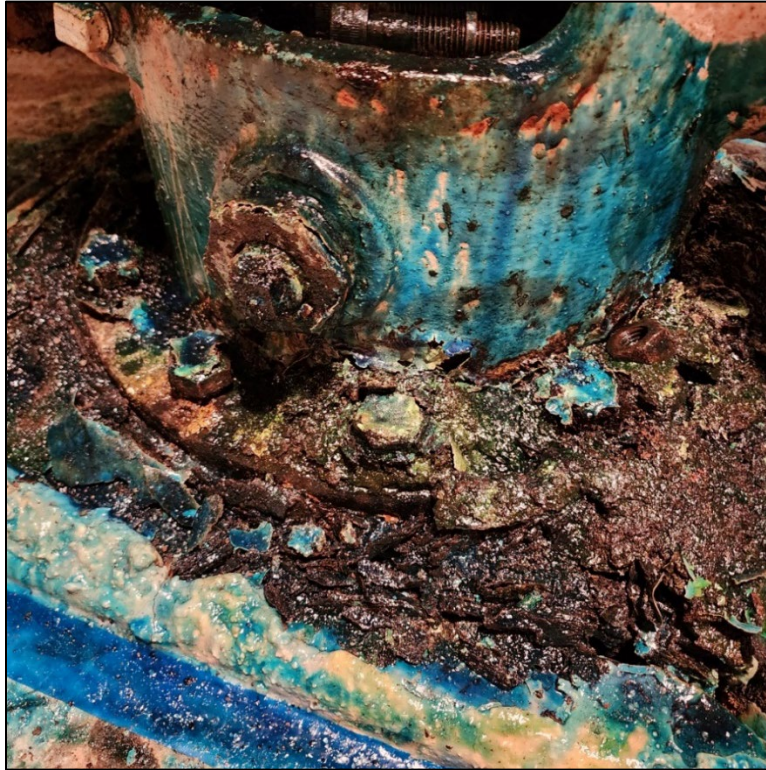
Figura 2. Primer plano de la bomba en la zona de contaminación del sótano en 2025

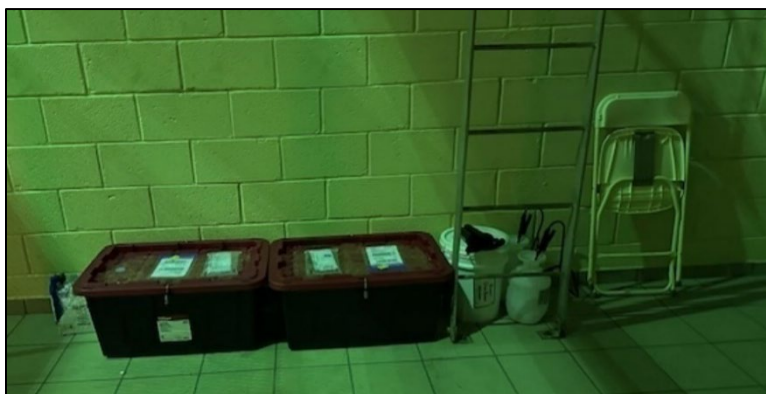
Al finalizar el estudio radiológico de 2025, los materiales del estudio y de seguridad, así como algunos equipos, se empacaron en contenedores con candado (Figura 3) y se dejaron en la planta en una zona cercada bajo llave. Entre los artículos de estudio y de seguridad importantes que permanecen en la planta se incluyen un *kit* de trauma de LMS, un pulsioxímetro, un termómetro digital, una selección de equipo protector personal radiológico y equipo protector de seguridad personal (PPE), dos pulverizadores y el fijador de superficies InstaCote rsobrante (aproximadamente 0.25 galón de CC Fix y 0.5 galón de CC Wet). La combinación de los candados de los contenedores es 6-4-5-3. Los instrumentos de estudio radiológico del LMS y las fuentes radiactivas de control se devolvieron a la oficina de Grand Junction, Colorado, al finalizar el estudio.

Figura 3. Materiales del estudio y equipos de seguridad restantes
