**Inspección Anual de 2024
e Informe del Estado
de la Planta Clausurada del
Reactor Nuclear de Agua
Hirviente Sobrecalentada
(BONUS),
Rincón, Puerto Rico**

Septiembre 2024

U.S. DEPARTMENT OF
ENERGY

Legacy
Management

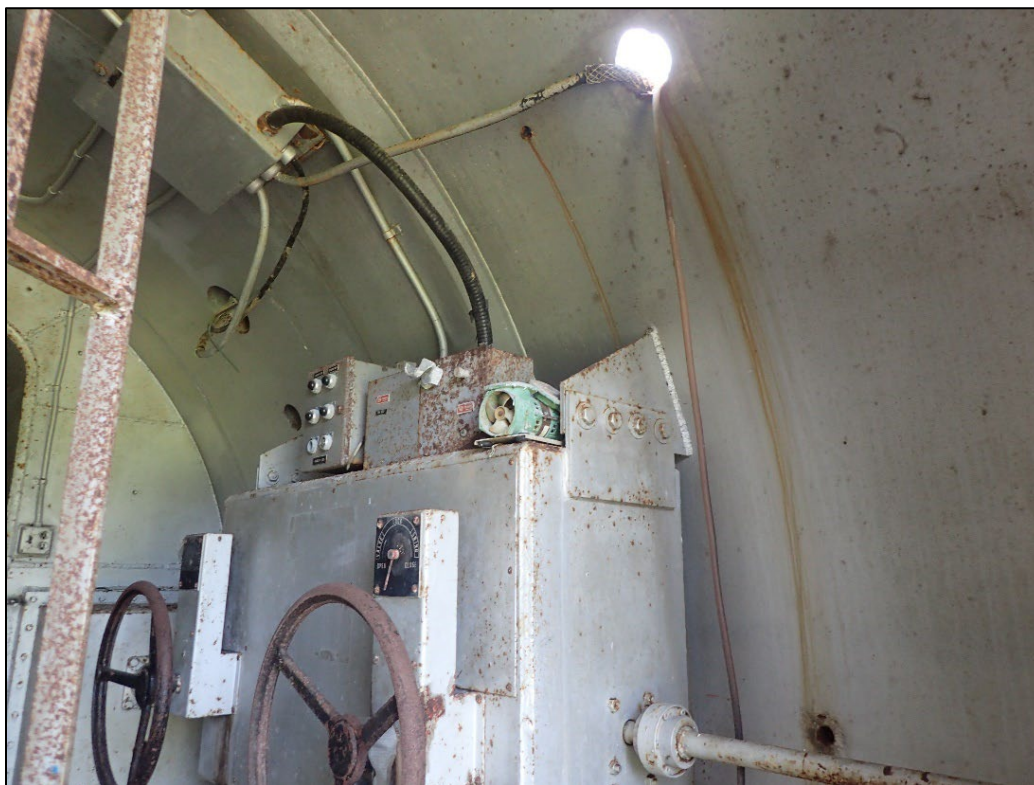
Los inspectores observaron una abertura a un lado de la Esclusa de Aire 2 con lo que parece un cable eléctrico que la atraviesa. Esta abertura debe cerrarse para proteger el interior del domo de contención (PL-1).

PL-1. Abertura al exterior en la Esclusa de Aire 2

- Se debería volver a pintar en unas pocas áreas del domo para protegerlo de la corrosión.
- Se deben reparar los daños que todavía quedan en la verja del perímetro debidos al huracán. De obtener los fondos necesarios, AEE debería considerar reemplazar la verja.
- Se debería cerrar la abertura en la Esclusa del Aire 2.

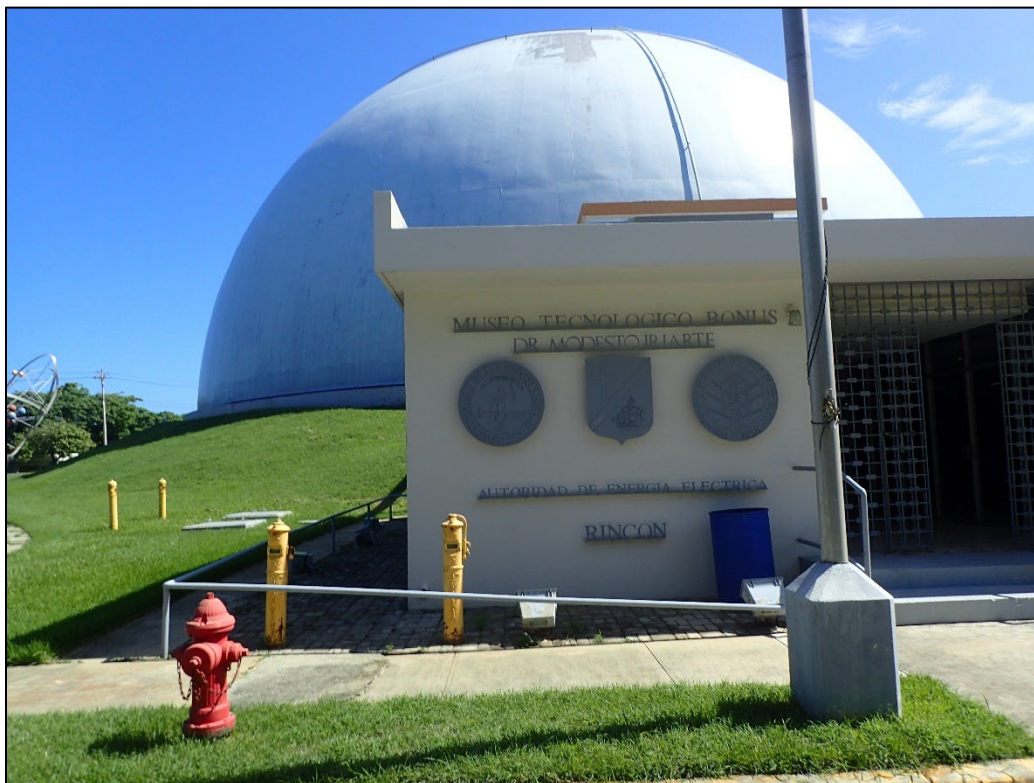
La superficie exterior del domo ha sido reacondicionada y pintada en 2013 (PL-2) (PL-3). La pintura en un área del domo sufrió daños durante el huracán de 2017 y necesita una nueva mano de pintura.

PL-2. Domo de contención

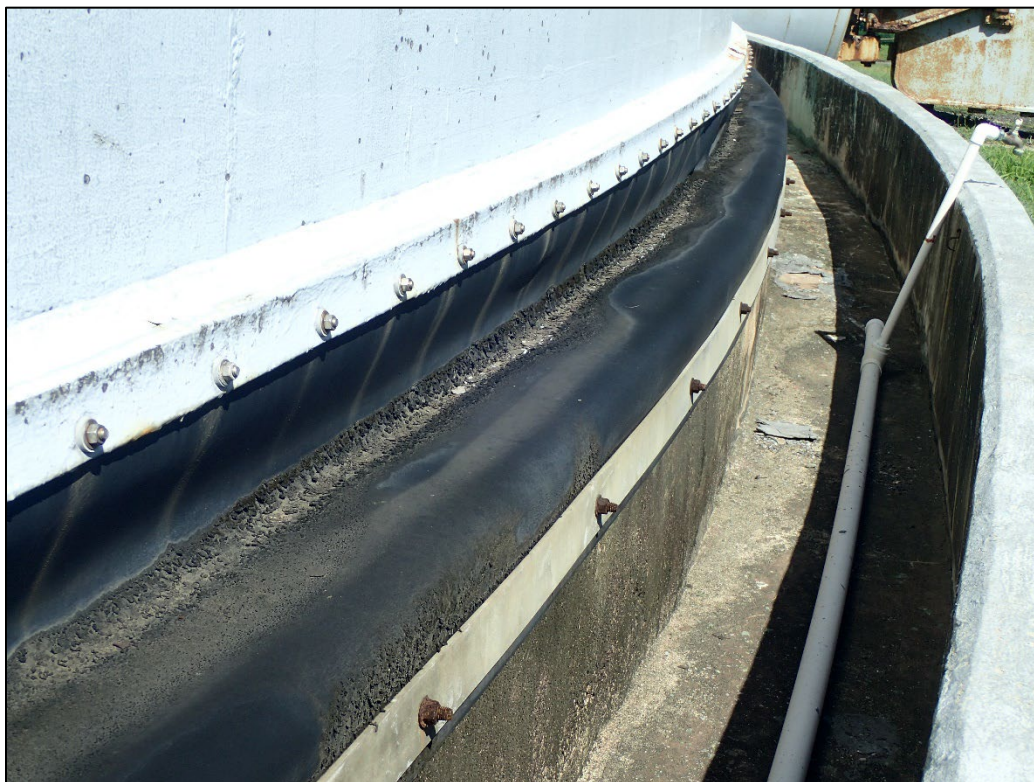
La base del domo de contención tiene un sellado de goma (o empaque de caucho) instalado para evitar la filtración de agua en el edificio. En 2010, se observó que el sellado tenía grietas, rasgaduras y faltaban pedazos en algunas partes. Se observó evidencia de filtraciones en algunos puntos a lo largo de la pared interior del domo de contención, lo cual indicó que el sellado dejaba pasar agua en esas áreas. AEE instaló entonces un sellado de goma secundario sobre el sellado primario deteriorado para impermeabilizarlo. El agua se puede estancar sobre el sellado y luego evaporarse (PL-3). Se cree que el agua que se acumula de esta manera puede debilitar la integridad del sellado. De continuar esto, podría necesitarse una reparación en el futuro para corregir esta situación. En la inspección de este año, no se observó evidencia de filtración reciente de agua en la parte alta de la pared del sótano en el edificio de contención, lo cual indica que el sellado secundario está funcionando correctamente.

PL-3. Sellado en la base del domo de contención

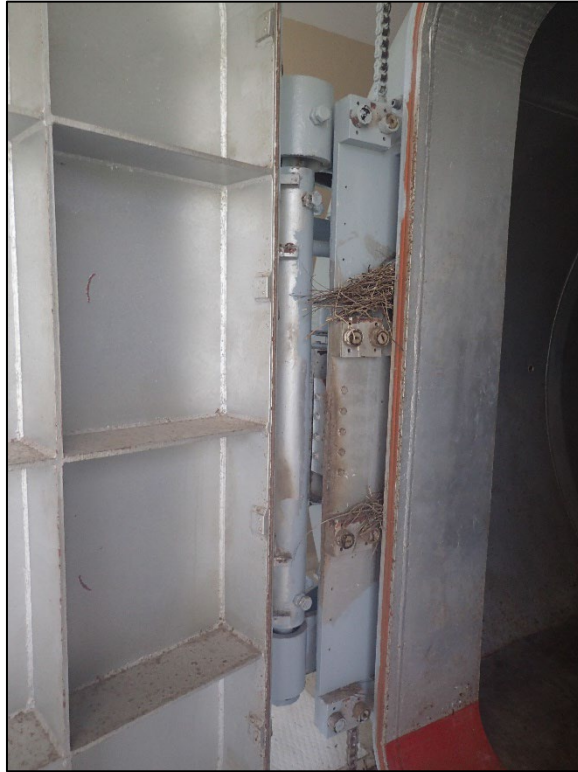
Se observaron nidos de aves en la Esclusa de Aire 1 (PL-4). Se recomienda que se eliminen esos nidos.

PL-4. Nidos de aves en la Esclusa de Aire 1

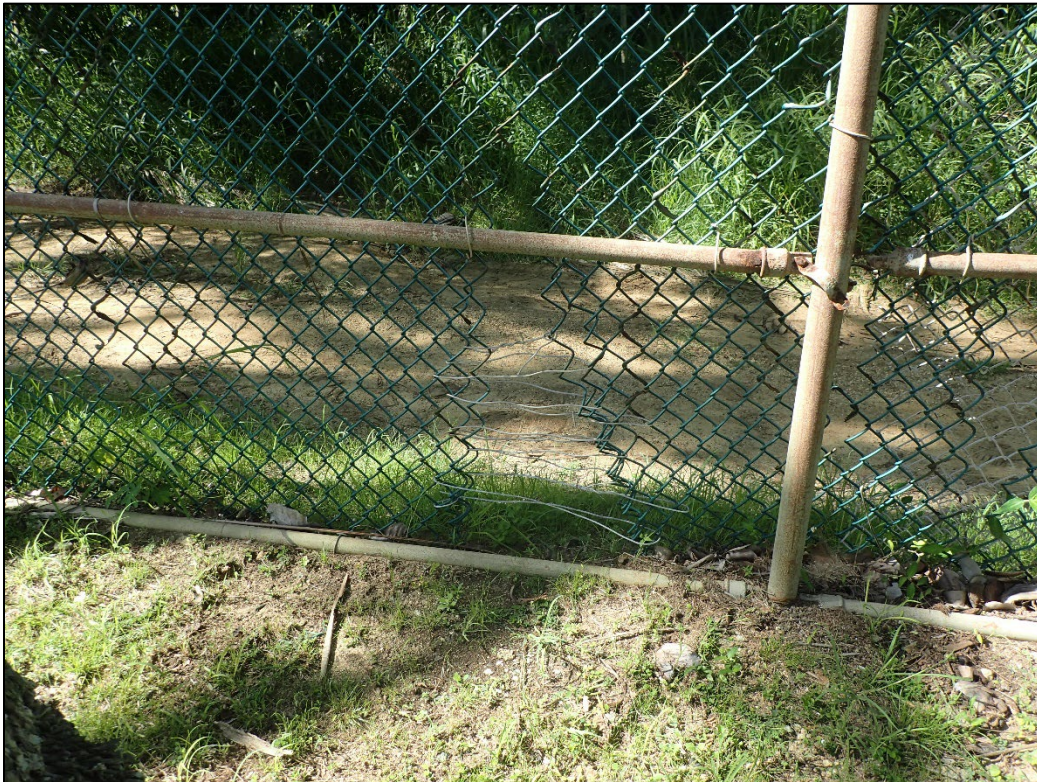
A la llegada, el guardia de seguridad estaba presente, el portón de seguridad estaba cerrado y bloqueado. El guardia de seguridad permitió al equipo de inspección entrar al recinto. La verja del perímetro de seguridad se encontró en malas condiciones. La malla de la verja ha sido reparada en varias áreas (PL-5). No se observaron aberturas o brechas en la malla de la verja. El pasamanos superior en muchos lugares estaba doblado o tenía desperfectos. El coronamiento de alambre de púas faltaba en la mayoría de la verja (PL-6). Se recomienda la reparación de la verja si se dispone de fondos.

PL-5. Reparación de la verja del perímetro

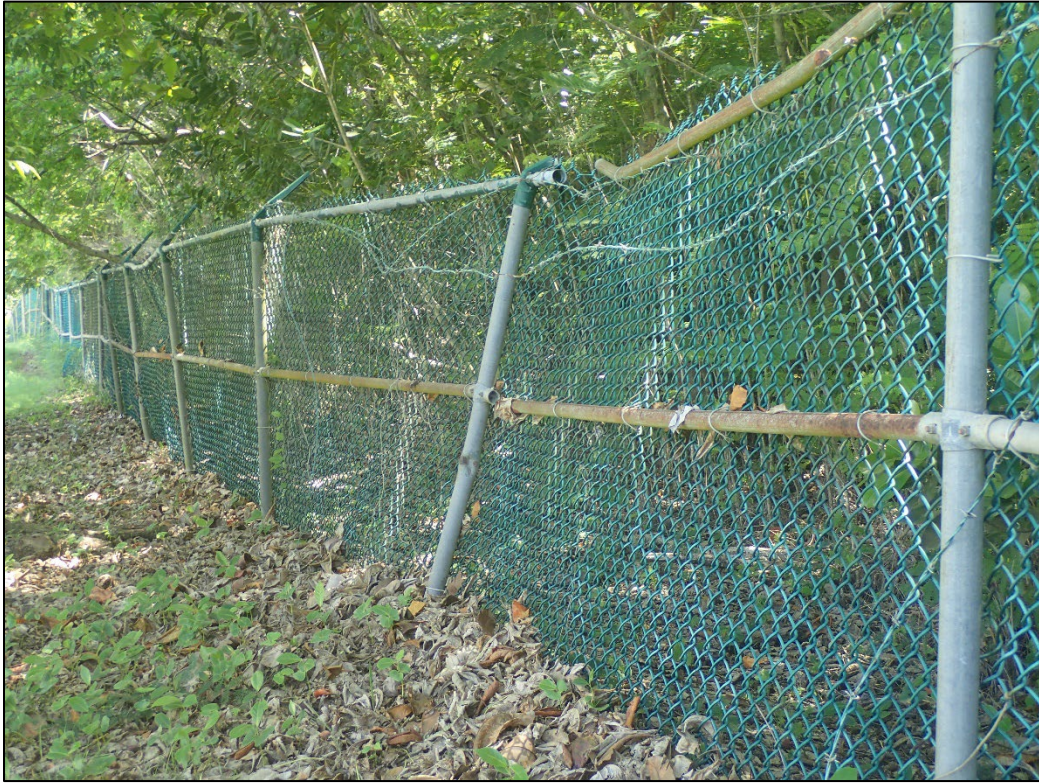
PL-6. Deterioro en la verja del perímetro

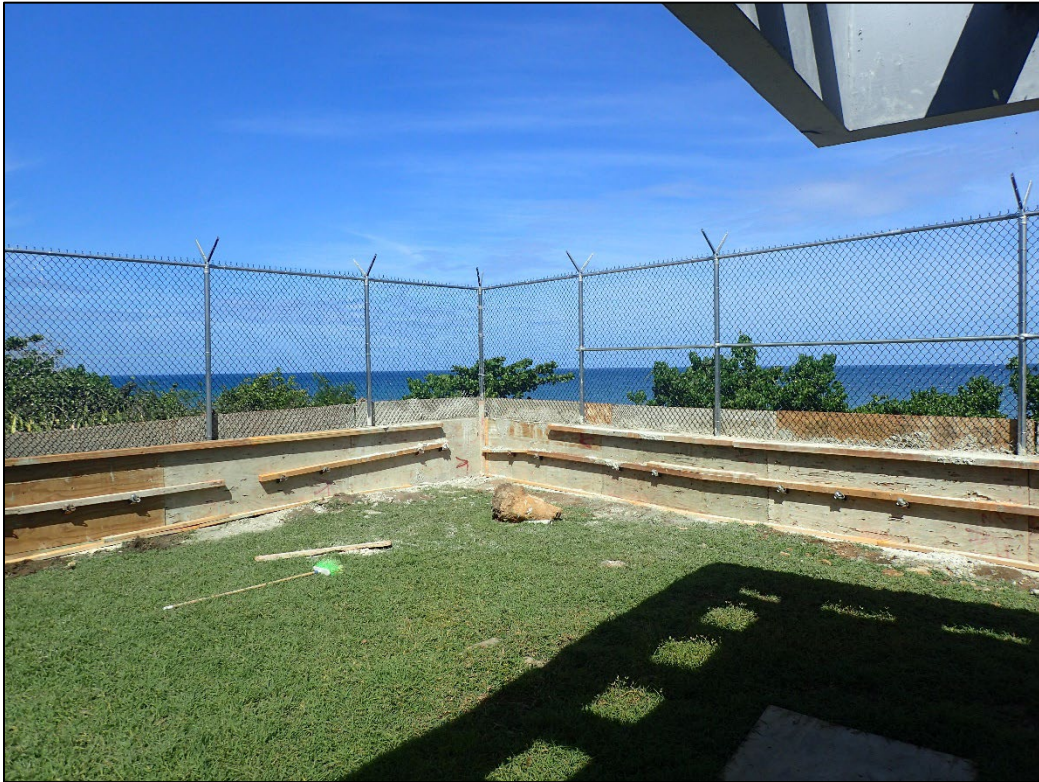
Se estaba instalando el nuevo muro de contención con verja de seguridad en la parte superior justo al oeste de la zona de las facilidades suplementarias en el momento de la inspección (PL-7 y PL-8). La nueva ubicación del muro y la verja está bien pensada y debería servir para proteger esta zona del sitio de intrusiones durante años en el futuro.

PL-7. Nuevo muro y verja del perímetro

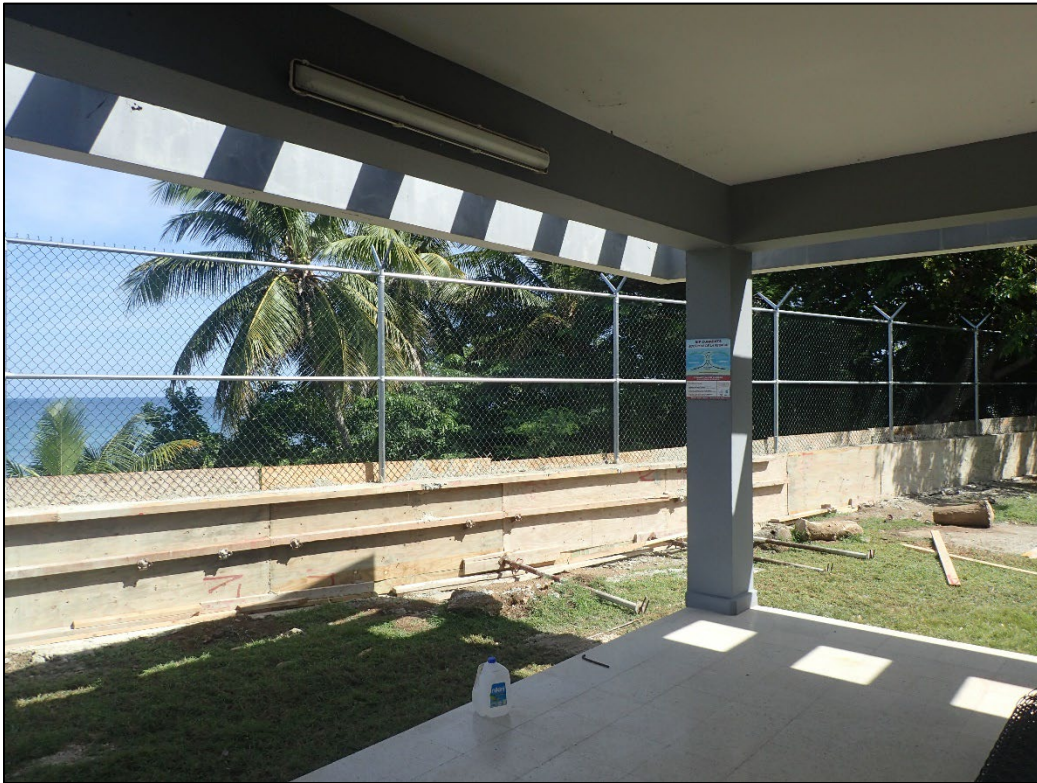
PL-8. Nuevo muro y verja del perímetro

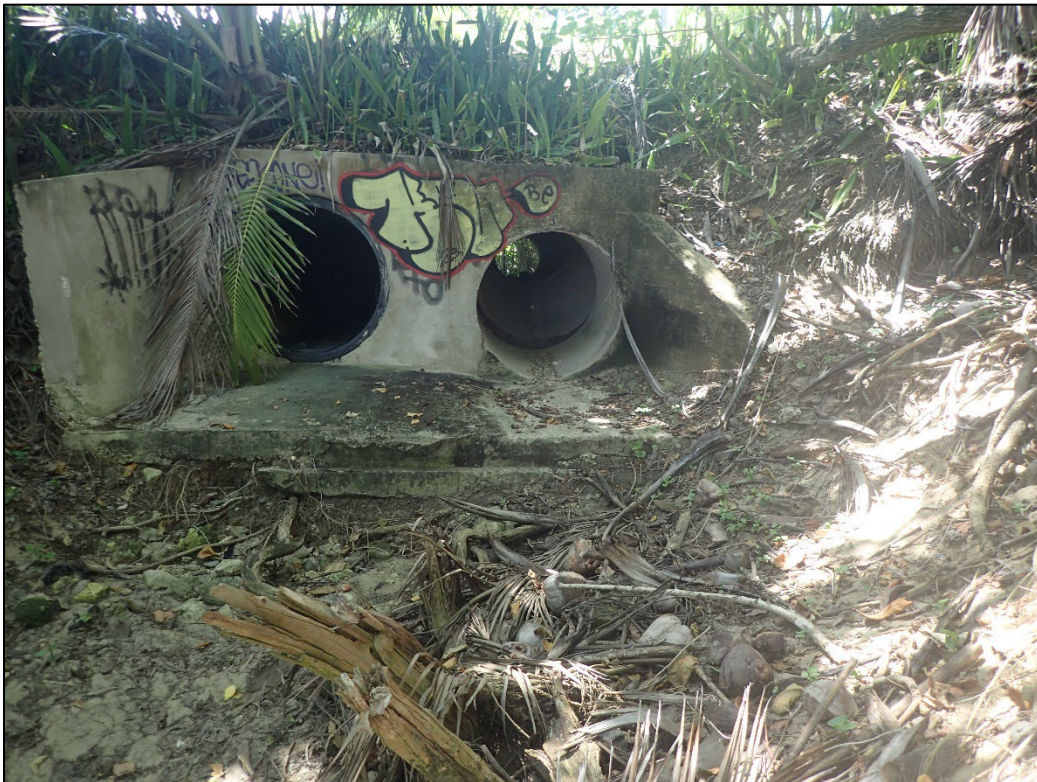
Las vías de desagüe para tormentas que salen de la planta se encontraron limpias y sin escombros (PL-9). La playa en el lado oeste de la facilidad está siendo utilizada por el público.

PL-9. Vías de desagüe
